Patrimonio Arquitectura del Siglo XX. Intervención y valoración

Catherine R. Ettinger McEnulty y Enrique X. de Anda Alanís
Compiladores

8vo Encuentro
Nacional del Comité
de Arquitectura del
Siglo XX
del ICOMOS
Mexicano, A.C.

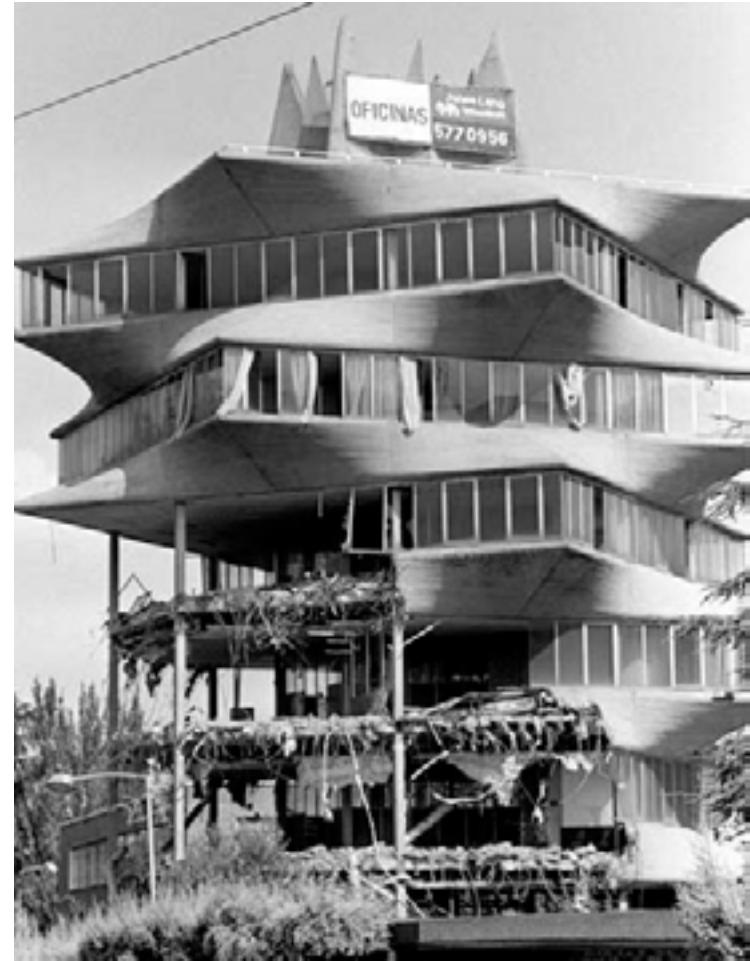
Fig. 3 (arriba). Demolición del edificio “La Pagoda”. Arquitecto / Miguel Fisac.

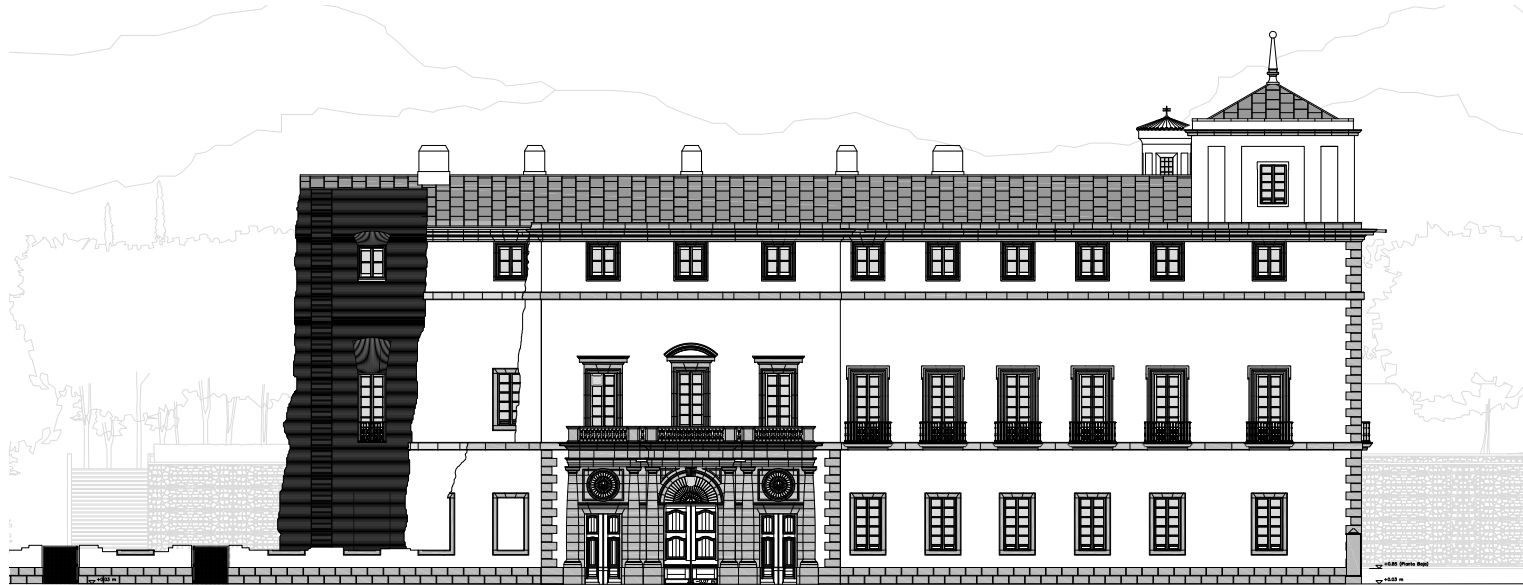
Fig. 13. Rehabilitación del Palacio de la Mosquera, Ávila (España). Arquitecto / EMA Espinosa de los Monteros & Arquitectos Asociados. Plantas, secciones y alzados (dibujos originales de los Hermanos Thomas).

Entendiendo que el Sitio de la Mosquera está compuesto por un palacio y un jardín, propusimos hacer Planes Directores diferenciados. Ambos se han generado bajo los criterios de intervención definidos y pretenden

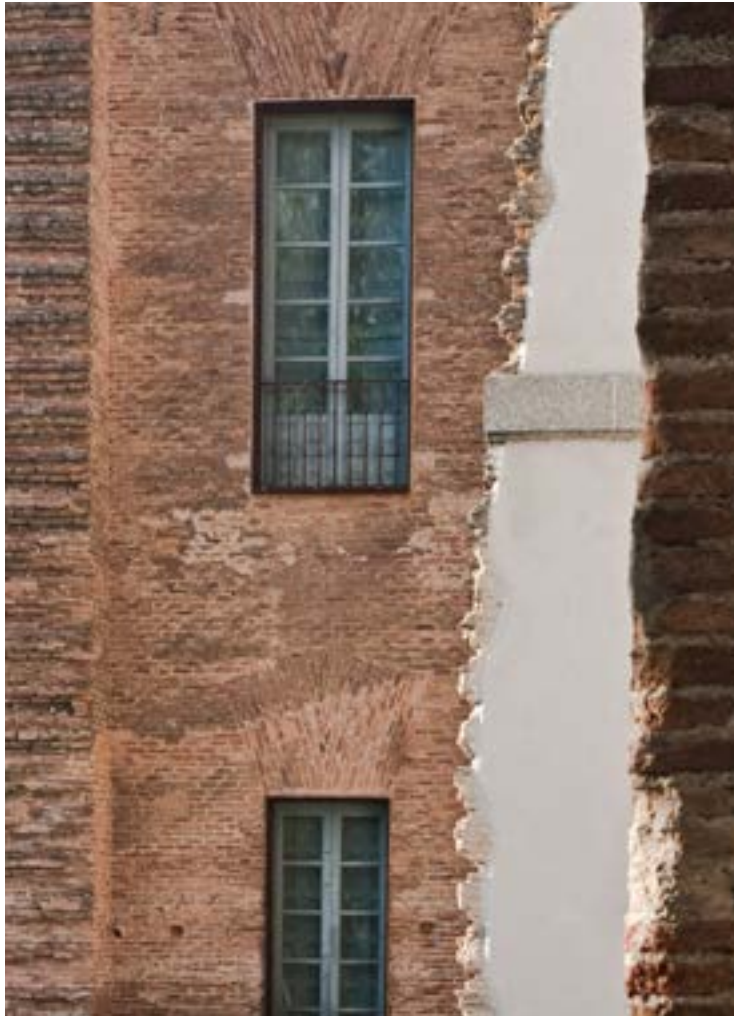
Fig. 15. Rehabilitación del Palacio de la Mosquera, Ávila (España). Arquitecto / EMA Espinosa de los Monteros & Arquitectos Asociados. Fachadas inacabadas.

- 2 Reconfigurar la cubierta bajo los criterios expresados en la Carta de Venecia de 1964, utilizando para ello los materiales y sistemas constructivos originales, recuperando su textura, pátina y su aspecto elegante y palaciego.
- 3 Restaurar las fachadas con los mismos criterios anteriores, recuperando el peto de coronación, el canalón oculto, las carpinterías, los materiales, texturas y patinas originales.
- 4 Tratar las fachadas inacabadas del palacio diferenciando mediante el tratamiento adecuado sus paramentos exteriores al patio, de los muros interiores, que desnudos y limpios, nos muestran sus sistemas constructivos haciendo evidente su historia y la huella de su tiempo.
- 5 Rehabilitar el interior, incorporando los elementos tecnológicos propios, que permiten hacer compatible el monumento con su nuevo uso mediante sistemas

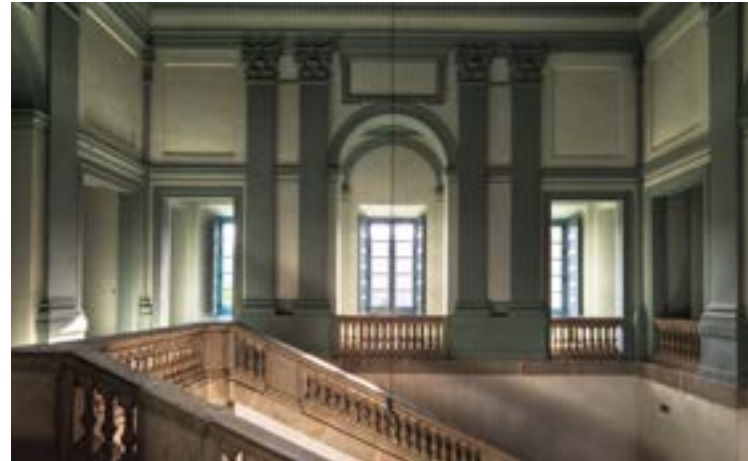
Fig. 16. Rehabilitación del Palacio de la Mosquera, Ávila (España). Arquitecto / EMA Espinosa de los Monteros & Arquitectos Asociados. Interior rehabilitado.

- 6 Limitar el lenguaje contemporáneo al uso del material, que de forma sutil incorpora suelos de estuco y resinas, chapas corten a modo de embocaduras en las fachadas inacabadas, luminarias y tecnología adecuada a las nuevas instalaciones, todo ello con el empleo de un lenguaje limpio y simple que, lejos de competir, se complementan.

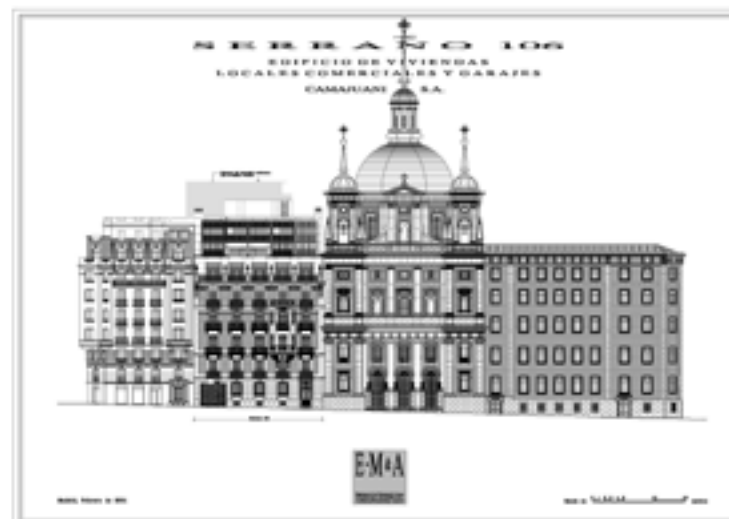
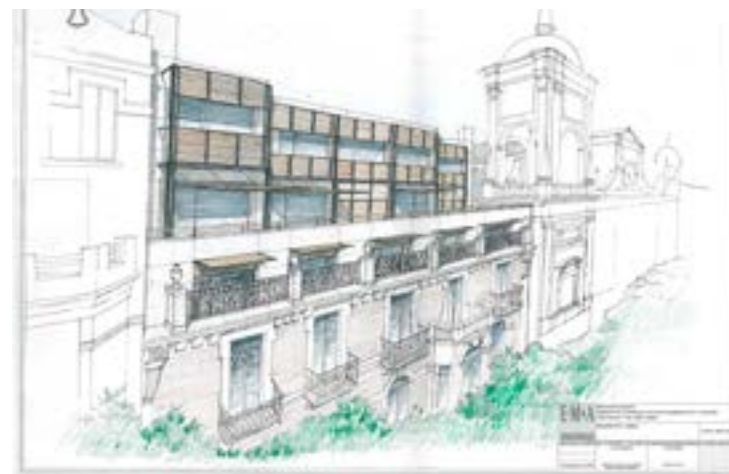
Fig. 18. Rehabilitación Edificio Serrano 106, Madrid (España). Arquitecto / EMA Espinosa de los Monteros & Arquitectos Asociados. Dibujo de la fachada (implantación general y detalle ampliación).

La Restauración de su Fachada se hace obligatoria, debido al nivel de protección en el que se encuentra catalogado dado su especial interés arquitectónico y a su deteriorado estado de conservación debido al paso del tiempo y el abandono. Un estudio en profundidad de la fachada es necesario para devolverla a su apariencia primitiva, tanto a nivel compositivo como ornamental, aprovechando para eliminar los impactos negativos producidos en ella, como la colocación de instalaciones superficiales o el erróneo tratamiento de sus paramentos.

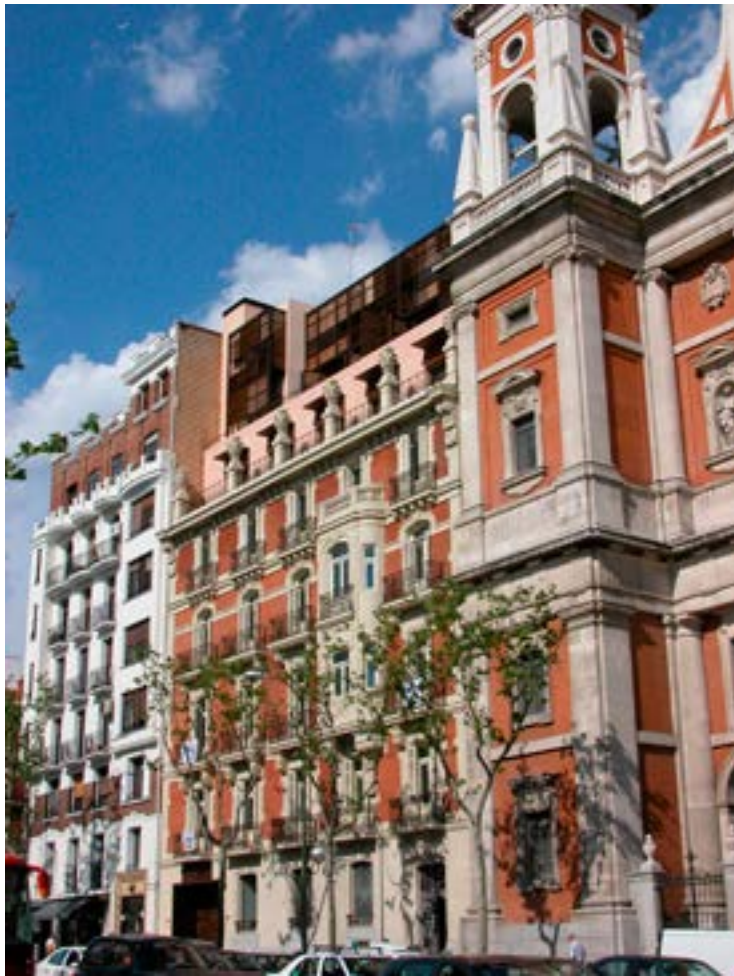
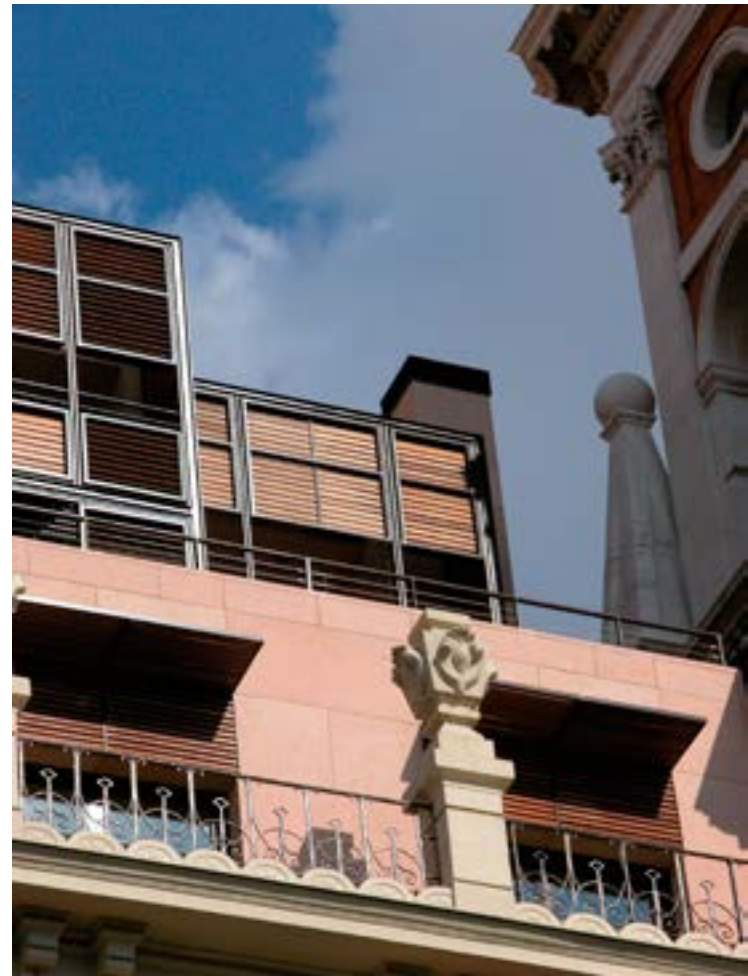
Fig. 19. Rehabilitación Edificio Serrano 106, Madrid (España). Arquitecto / EMA Espinosa de los Monteros & Arquitectos Asociados. Imagen de la fachada y detalle de la ampliación.

Los sistemas de construcción son los tradicionales de una altísima calidad, como corresponde a una promoción de viviendas de lujo, con el empleo en fachada de materiales como la madera, la piedra natural, el ladrillo aplantillado¹² o el acero, materiales que empleados con un lenguaje moderno se adaptan perfectamente a la arquitectura historicista y decimonónica del edificio.

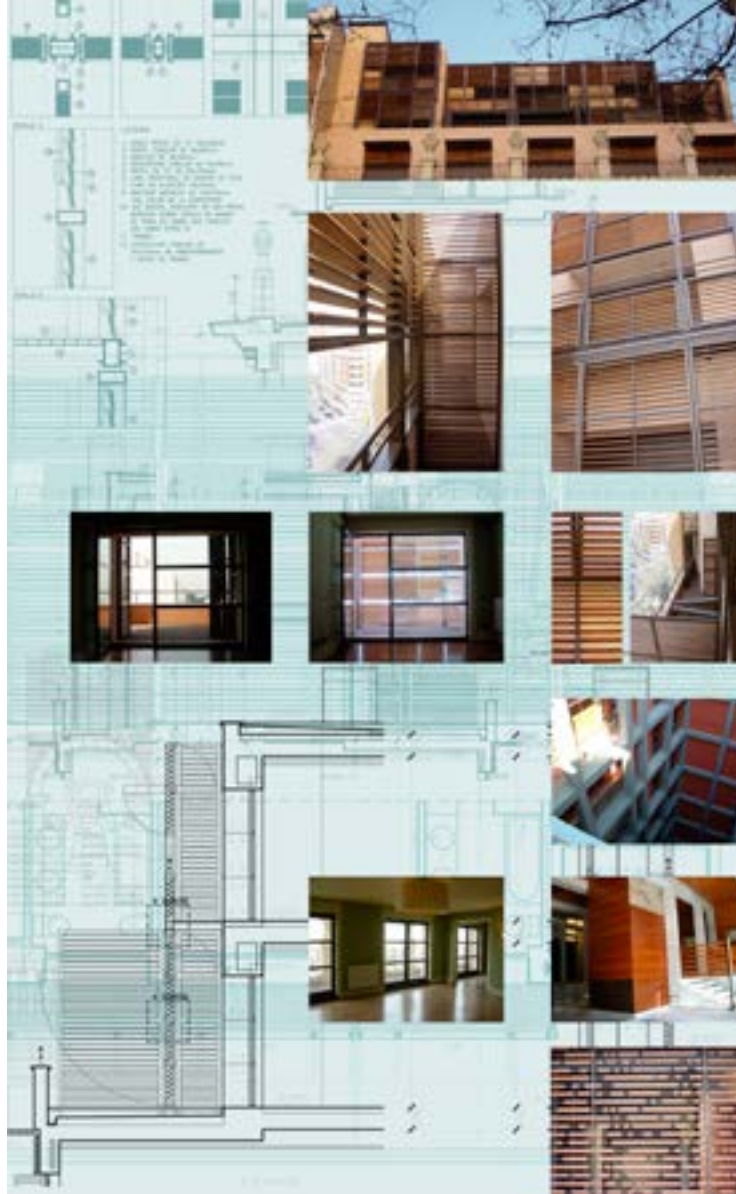
Fig. 20. Rehabilitación Edificio Serrano 106, Madrid (España). Arquitecto / EMA Espinosa de los Monteros & Arquitectos Asociados. Plano de detalle de la ampliación.

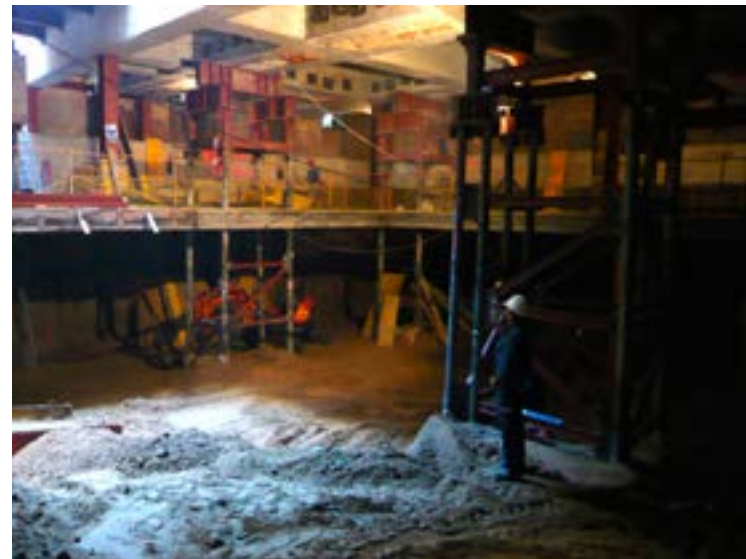
Fig. 21. Rehabilitación Edificio Serrano 106, Madrid (España). Arquitecto / EMA Espinosa de los Monteros & Arquitectos Asociados. La obra bajo rasante.

Sus instalaciones son muy sofisticadas con sistemas individuales de control de gestión de todos los consumos y energías. La integración de los sistemas de protección solar, de ventilación y racionalización de sus instalaciones lo pueden hacer considerarse un edificio bio-climático y diseñado bajo los parámetros fundamentales de la arqui-

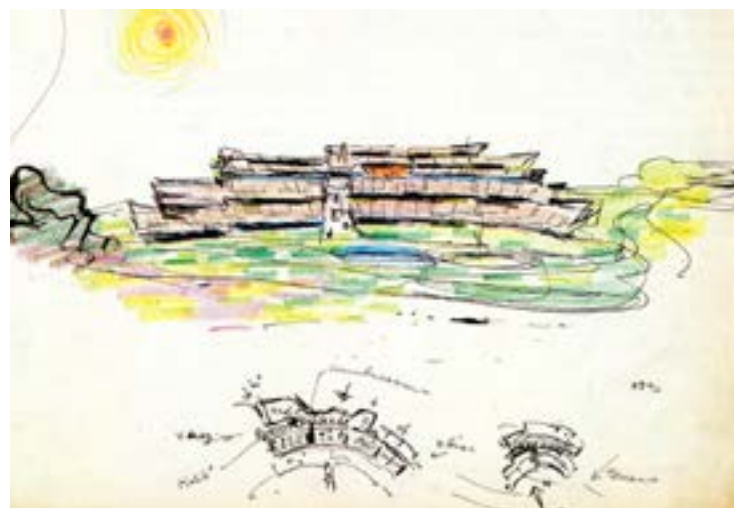
Fig. 22. Rehabilitación Colegio Mayor Argentino, Madrid (España). Arquitecto / EMA Espinosa de los Monteros & Arquitectos Asociados. Dibujo original del arquitecto Baliero.

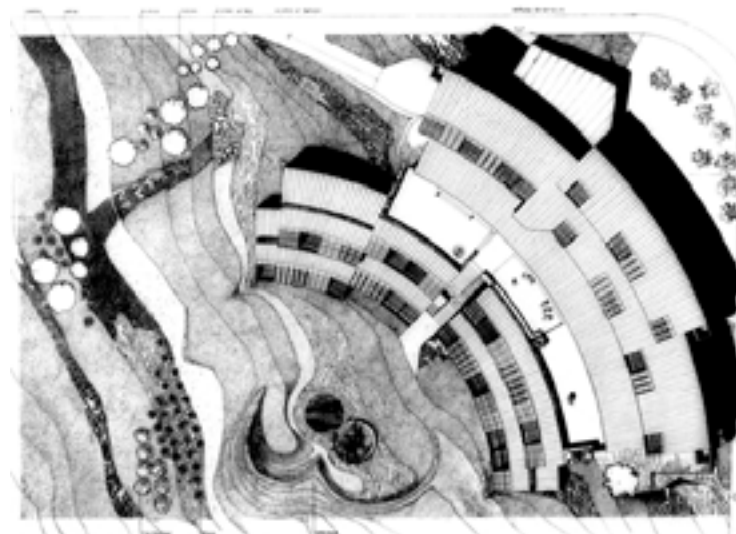
Fig. 23. Rehabilitación Colegio Mayor Argentino, Madrid (España). Arquitecto / EMA Espinosa de los Monteros & Arquitectos Asociados. Dibujo original de la planta general del arquitecto Baliero.

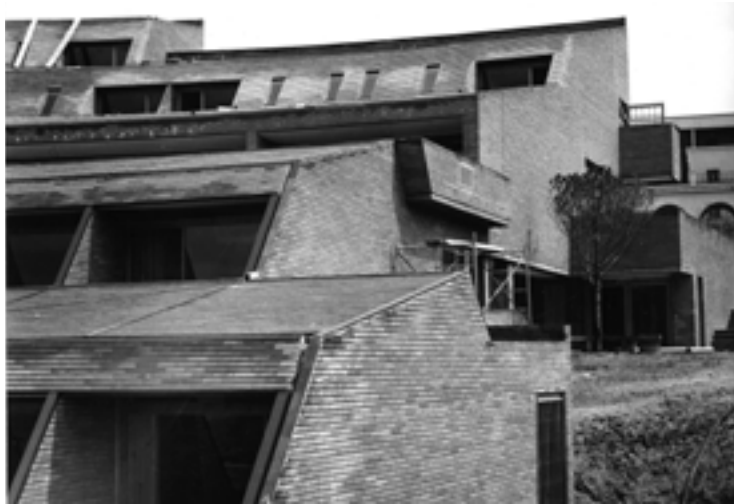
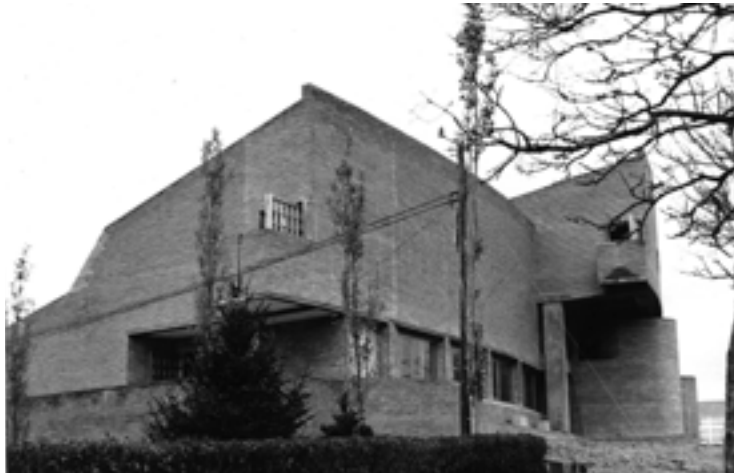
Fig. 24. Rehabilitación Colegio Mayor Argentino, Madrid (España). Arquitecto / EMA Espinosa de los Monteros & Arquitectos Asociados. Fotos originales de la construcción recién acabada.

forma curva, siguiendo la línea del arco de un cuarto de círculo. En esos cinco niveles se distribuye el programa de necesidades del Colegio a partir de un eje de circulación en el que dispone las escaleras y del que parten los pasillos o galerías de circulación de las dos alas del edificio. Resolviendo un desnivel de 12m a lo largo del eje NE SO el edificio se despliega en medios niveles hemicíclicos y aterrizados. El nivel cuarto, que coincide con el punto superior del terreno en el plano de la calle de acceso, es donde situará los sectores sociales y administrativos. En plano superior y exterior ubicará los restantes sectores ocupando el sector de residencia el largo de cada una de las líneas cóncavas orientadas a SO y abiertas al paisaje interior, jardín diseñado también por los arquitectos. Las líneas curvas, el aterrazamiento de los niveles y el talud de los pavimentos son elementos que definen formalmente la obra. Es de destacar la intención de los autores por crear una sensación de continuidad de los espacios externos e internos. A la simplicidad compositiva de las plantas en las que se sitúan las viviendas-celdas, se opone un juego escalonado de terrazas que vinculan sin solución de continuidad los distintos niveles, reconfigurando un verdadero “paseo| arquitectónico” que se prolonga en el jardín. La referencia que hace Baliero a Le Corbusier se entiende pues de manera clara: no se trata de aplicar la estricta ortodoxia de un lenguaje, sino, de asumir cuando el proyecto lo posibilita soluciones ya estudiadas y experimentadas. De este modo, resulta que las plantas del edificio parecerán dotadas de doble acceso,

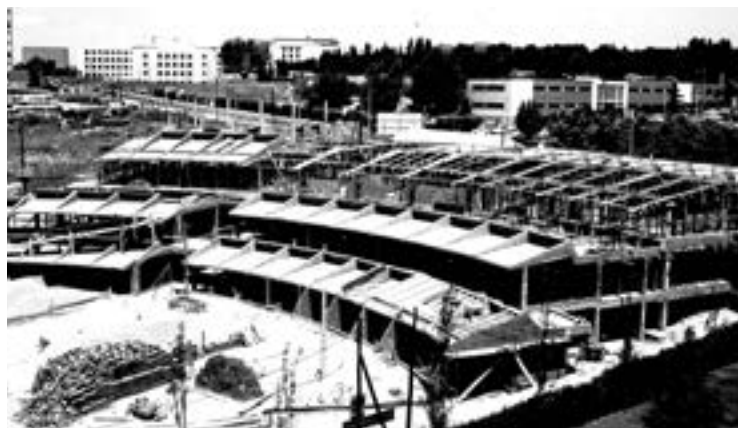
Fig. 25. Rehabilitación Colegio Mayor Argentino, Madrid (España). Arquitecto / EMA Espinosa de los Monteros & Arquitectos Asociados. Foto original de la construcción recién acabada.

El edificio, se adapta a la fuerte pendiente del terreno escalonándose con terrazas apoyadas en el terreno, con su forma semicircular se cierra a las dos vías urbanas, una de ellas, la calle Martín Fierro, desde la cual se accede al CMA al nivel intermedio en el que se desarrollan las áreas sociales. La escalera principal, concebida como eje transversal, da acceso a los distintos niveles, desde donde se distribuye a ambos lados de la misma a través de unos pasillos anulares a los dormitorios, sencillos o dobles, y a las dependencias del CMA. En los espacios residuales se alojan las áreas de servicios, instalaciones y de forma destacada las viviendas del Director y del Mayordomo del CMA. Volúmenes diferenciados del edificio alojan el auditorio y oratorio del centro, como piezas destacadas y diferenciadas.

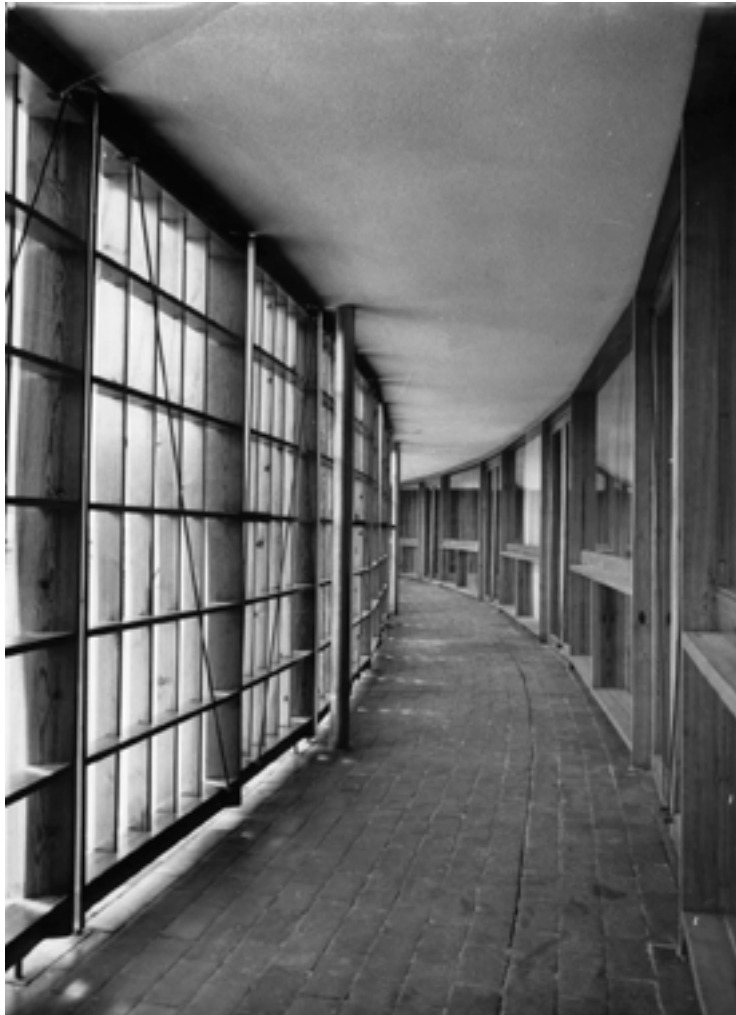
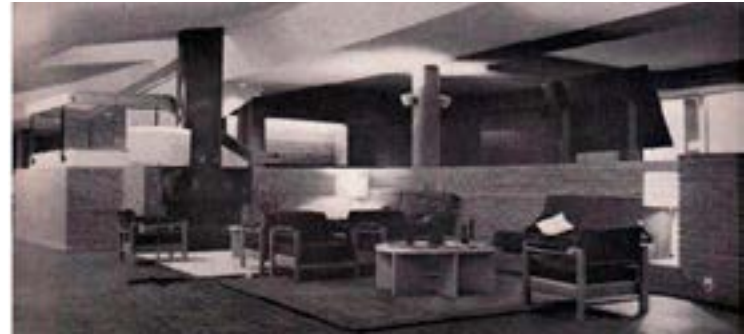
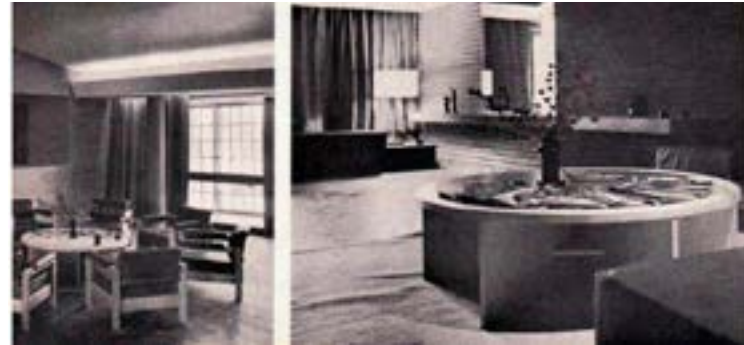
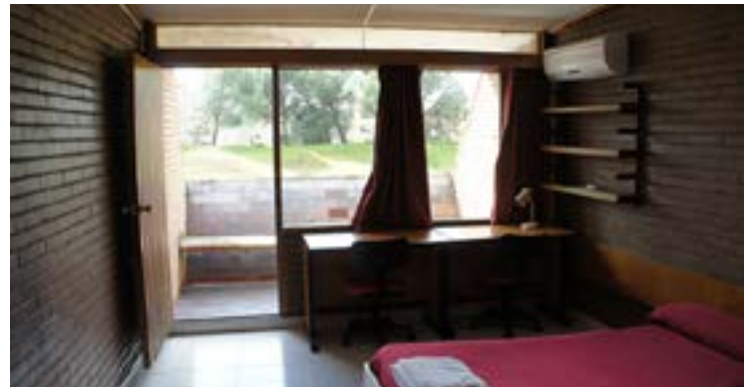
Fig. 26. Rehabilitación Colegio Mayor Argentino, Madrid (España). Arquitecto / EMA Espinosa de los Monteros & Arquitectos Asociados. Fotos originales del sitio y del interior.

La forma curva del edificio, de sugerentes rasgos arquitectónicos, se encuentra fugada desde un punto céntrico del jardín, al que se accede a través de una escalera lineal prolongación de la principal que recorriendo los distintos niveles de habitaciones llega hasta la terraza principal del edificio entendida como prolongación de las áreas sociales del mismo. El edificio, abre todas sus

estancias al jardín, incorporando así su paisaje en contraste con los enormes volúmenes ciegos de ladrillo, que con sus formas escultóricas, se muestran a las calles exteriores, e intuyen, de una forma sutil, la sorpresa que al visitante le espera...

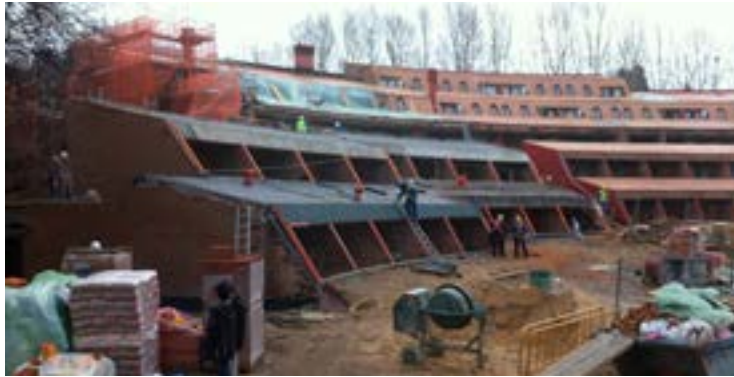
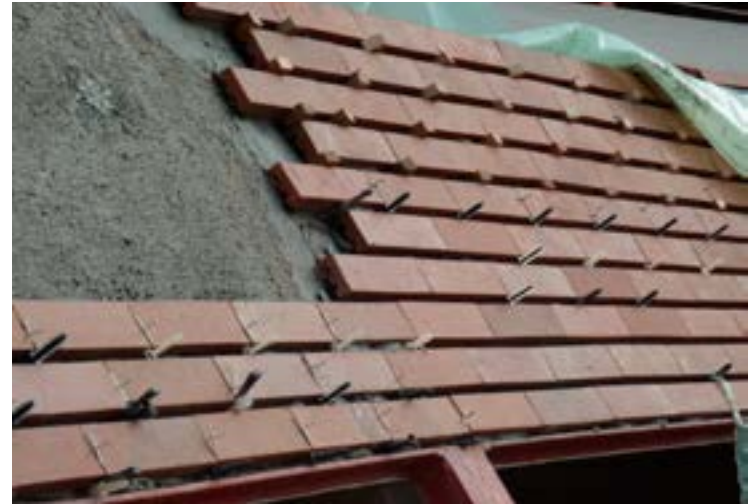
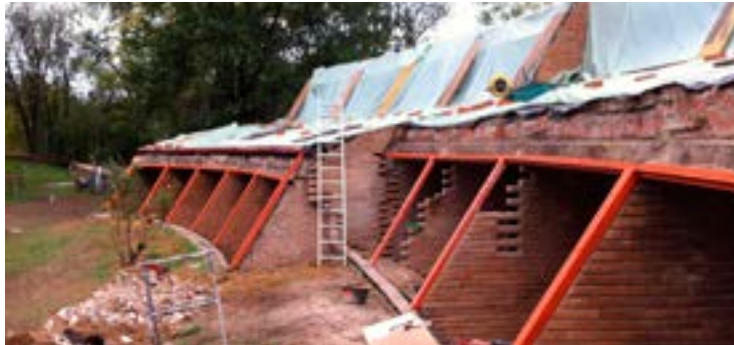
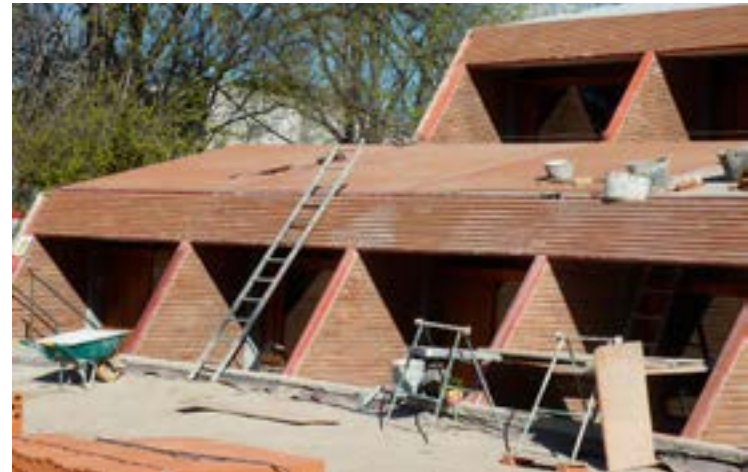
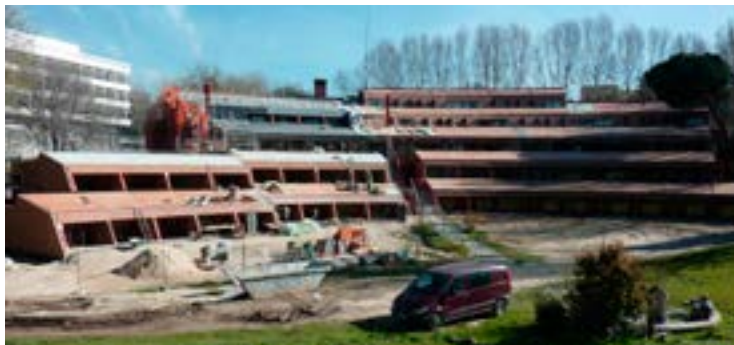
Fig. 29-33. Rehabilitación Colegio Mayor Argentino, Madrid (España). Arquitecto / EMA Espinosa de los Monteros & Arquitectos Asociados. Imágenes de la obra.

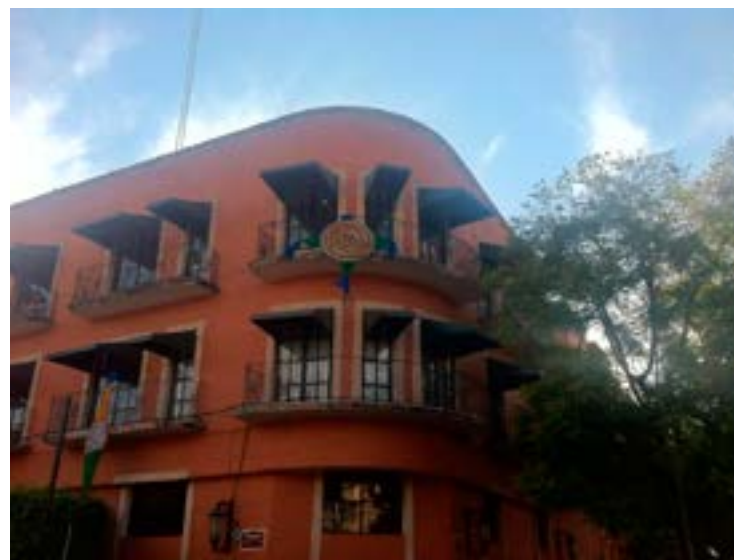
Fig. 3. Inmueble *art déco* modificado (Secretaría de Relaciones Exteriores). Fotografía: J. Jesús López.

se piensa debió ser lo antiguo. Ni viejo, ni nuevo, sino todo lo contradictorio (Fig. 3).

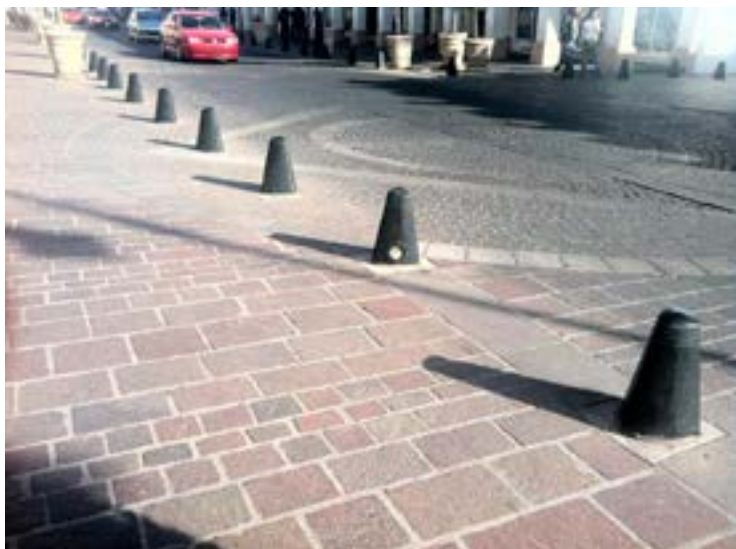
Fig. 4. Bolardos. Fotografía: J. Jesús López.

Es la principal liga entre el centro de la ciudad y el conjunto de San Marcos con la iglesia y jardín del mismo nombre, fue intervenida recientemente en 2008. Con un patrimonio barroco, neoclásico y del siglo XX, es una calle que ha mantenido sus paramentos y la constitución original de sus edificios al margen de los usos de suelo, que han venido sustituyéndose sin establecer condiciones especialmente peligrosas para el contexto construido hasta el momento. La intervención consistió en el ocultamiento de la red aérea de energía eléctrica y un cambio de pavimentos en que el pórfido —traído de la región guanajuatense— sustituyó el concreto y el asfalto, homogenizando de paso las alturas de guarnición y banquetas con las del arroyo de la calle, solamente separados entre sí por una serie de bolardos trapezoidales de hierro (Fig. 4).

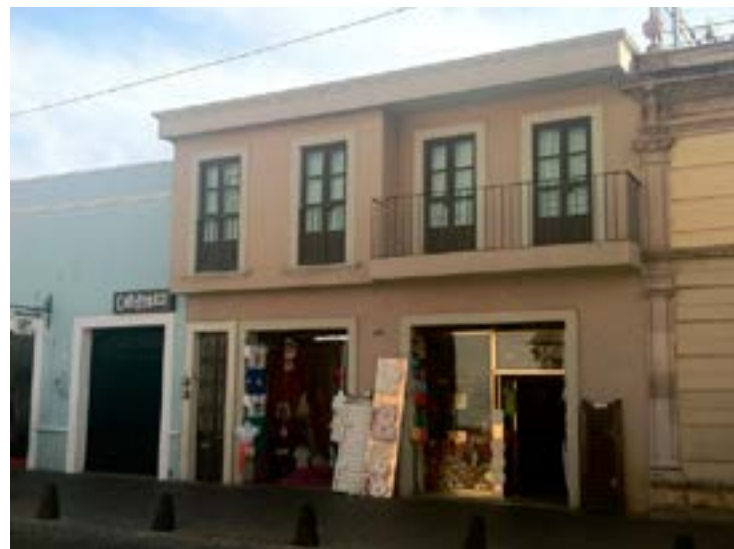
Fig. 5. Inmueble “maquillado”. Fotografía: J. Jesús López.

nuevas modalidades de uso del suelo, aprovechan lo que de turístico pueda tener la escenografía “colonial”, con lo *kitsch* y sus gestos gratuitos para aportar con sus propios ornamentos nuevos elementos ambiguos y de lectura imprecisa (Fig. 5).

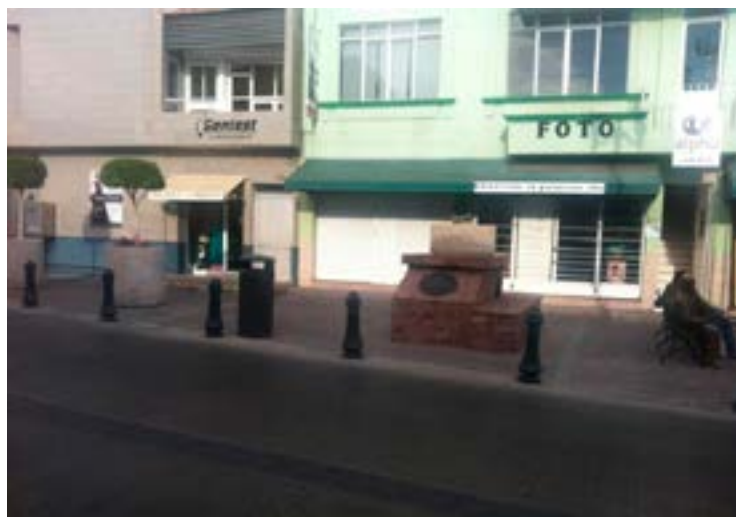
Fig. 7. Intervención en pavimentos y fachadas.
Fotografía: J. Jesús López.

Los ejemplares arquitectónicos del siglo XX, sometidos por disposición urbana al remate aludido terminan siendo modificados sin miramientos, varios de ellos sin respeto alguno por las alturas circundantes, otros más por demoliciones parciales o totales y muchos otros por una extraña “actualización” que cancela lo original, realmente moderno, con una apariencia contemporánea mal imitada de modelos antiguos. Lo anterior arroja luz sobre el desconocimiento de la arquitectura presente en los sitios a ser intervenidos con base sólo en las características aparentes sin el cuidado de establecer las causas que les dieron forma y con ello cancelando las posibilidades de practicar soluciones de carácter contemporáneo acordes a nuestra época y a la vez, consonantes con esa modernidad incipiente clausurada hoy con un contexto urbano tematizado de manera artificiosa (Fig. 7).

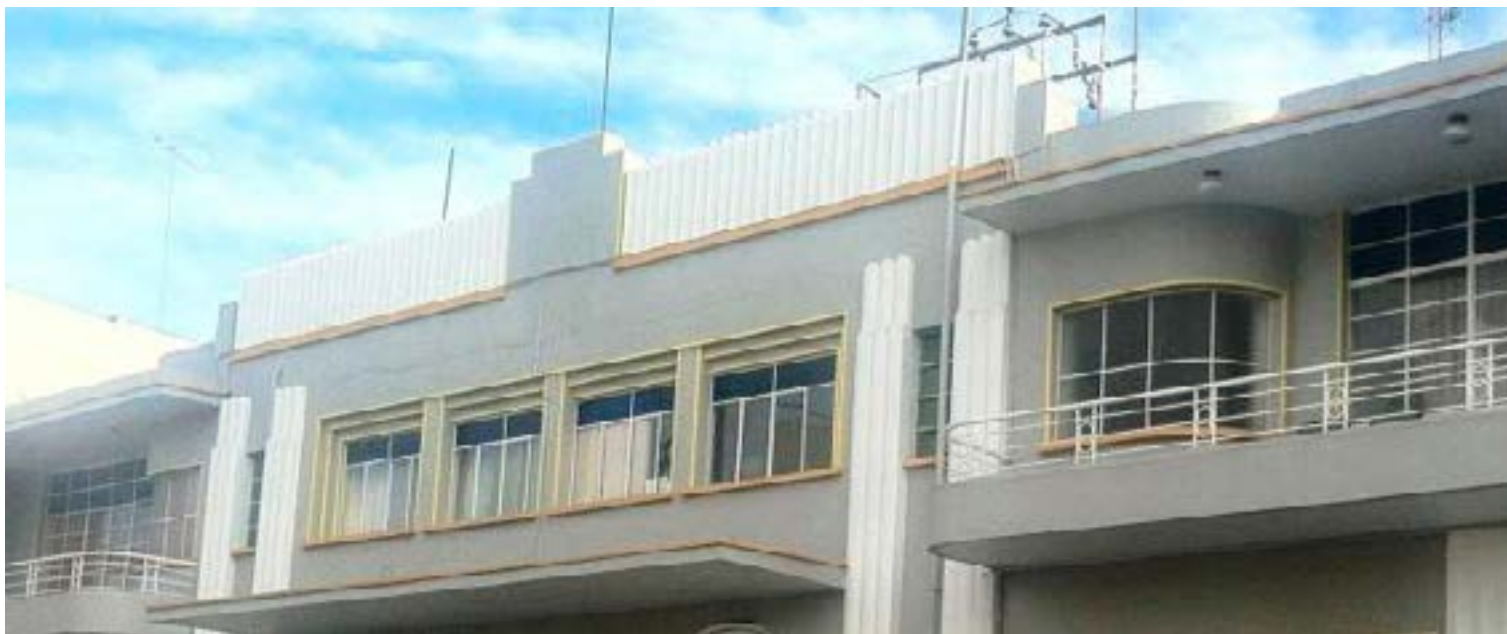
Fig. 9. Edificio art déco: ex Farmacia Sánchez. Fotografía: J. Jesús López.

Déco, pero poco se hace para conocerlo, mucho menos conservarlo o respetarlo⁵ (Fig. 9).

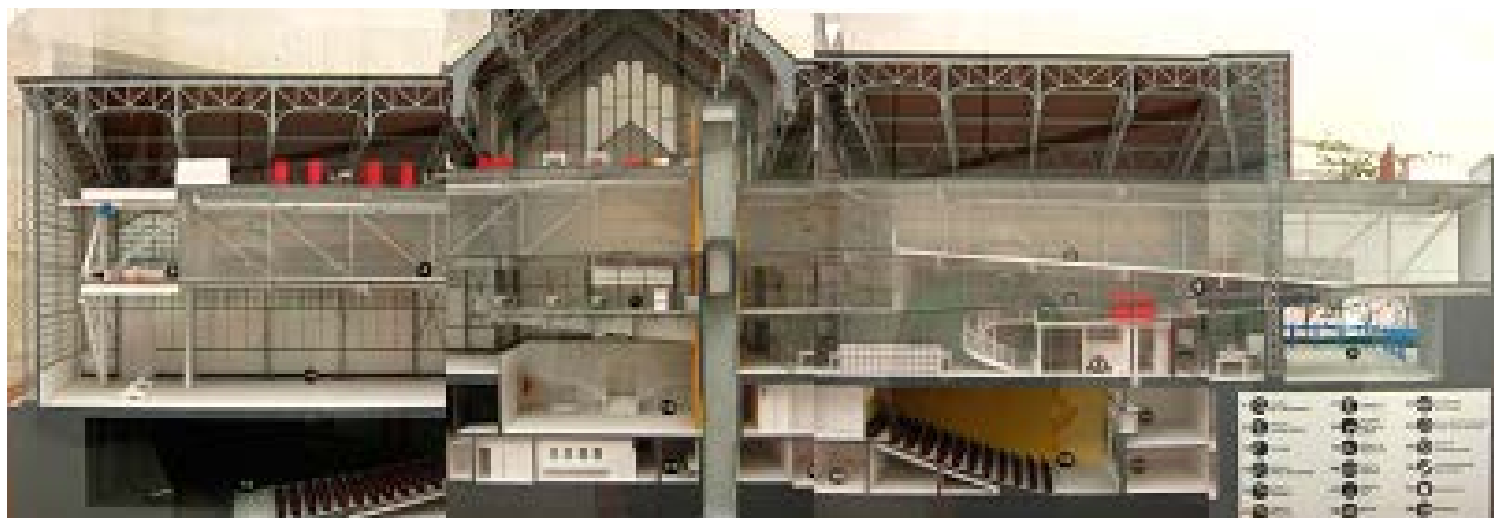
Fig. 1. Maqueta del proyecto en el Museo del Chopo.

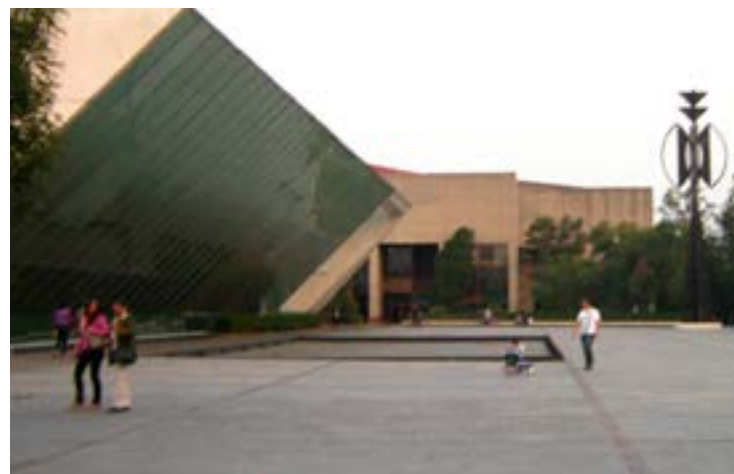
Fig. 2. Fachada principal del MUAC en el Centro Cultural Universitario.

Construido recientemente del año 2006 al 2008 sobre el estacionamiento del Centro Cultural, este proyecto del Arq. Teodoro González de León es el que actualmente alberga la colección pública de arte contemporáneo más grande del país. Cuenta con 13,947 metros cuadrados de construcción en sus dos niveles, donde tienen cabida artistas visuales nacionales e internacionales, de arte sonoro, audiovisuales, escénicas entre otras.

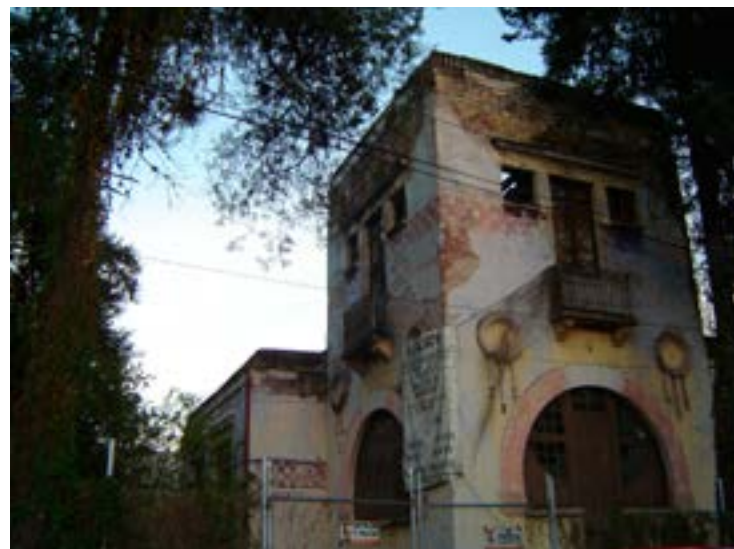
Fig. 1. Fachada principal de la vivienda familia Bravo, Morelia Michoacán, finales de 2010. Fotografía: Gloria Belén Figueroa.

La casa de la familia Bravo estuvo abandonada por muchos años, dentro de un litigio testamentario,⁵ a finales del 2010 ya mostraba un importante deterioro en la estructura y en los espacios interiores, lo que hacía evidente el riesgo de desplome, en algunas áreas. También presentaba modificaciones en la arquitectura original de la

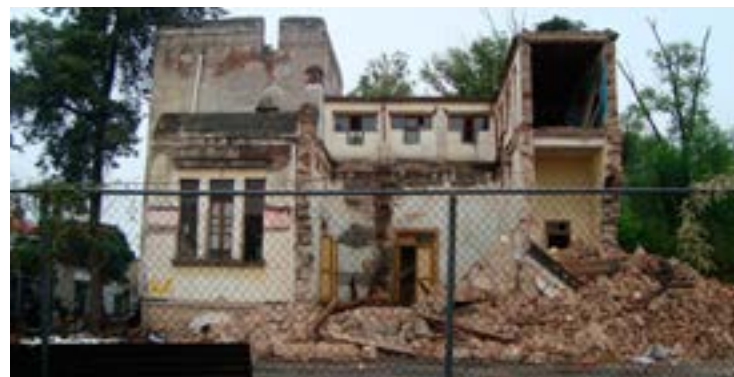
Fig. 2 y 3. Proceso de demolición de la vivienda familia Bravo, Morelia, Michoacán, 2011. Fotografías: André Aguilar.

construcción. Fue en abril de 2011 cuando las autoridades federales competentes (INBA) otorgaron el permiso a los nuevos dueños para su demolición.⁶ En este caso particular, las ventajas de aprovechamiento de la plusvalía del suelo tienen mayor importancia, que otros valores tangibles: como lo patrimonial. Así en la actualidad el terreno donde se ubicaba la casa Bravo se renta como estacionamiento público.

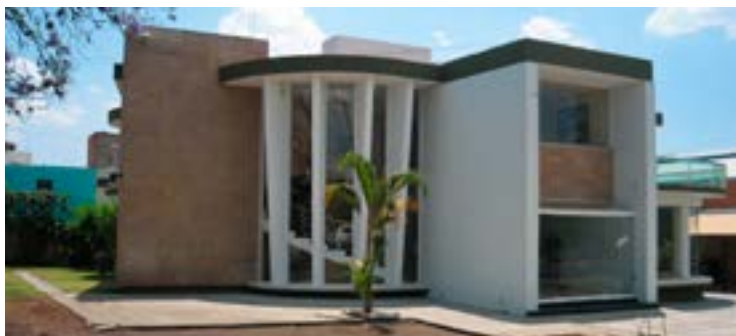
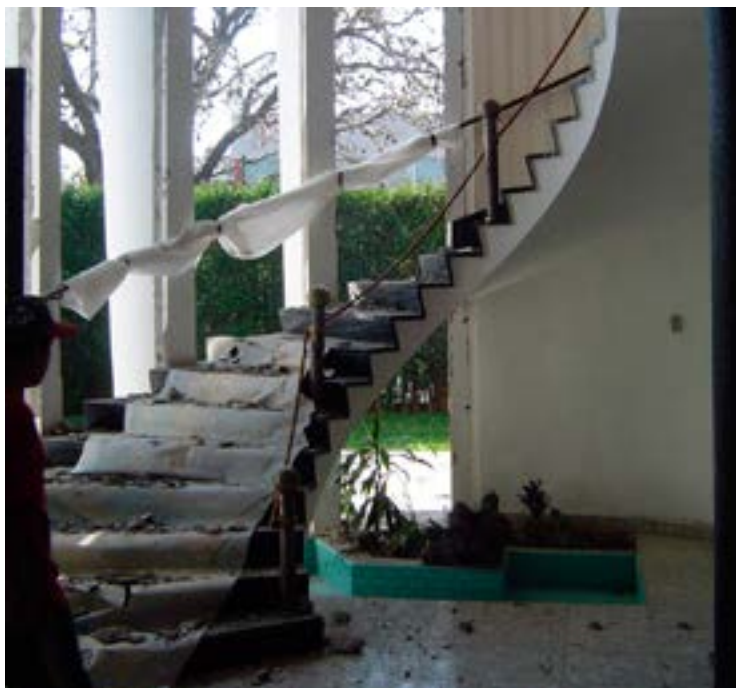
Fig. 4 y 5. Fachada principal y escaleras de la casa familia Arce, Morelia, Michoacán, 2009. Fotografías: Claudia Bustamante.

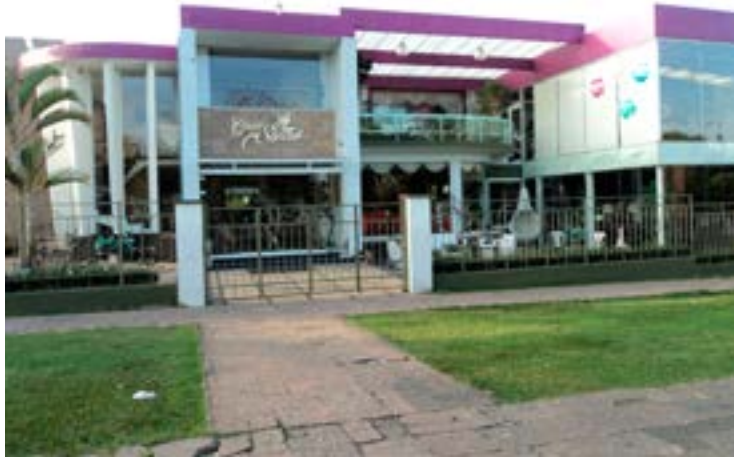
Fig. 6. Fotografía de la casa Arce, Morelia, Michoacán, 2012. Fotografía: Gloria Belén Figueroa.

relevante y demostrativo de las cualidades de esta vivienda, pues se observan volúmenes de distintas geometrías.⁸

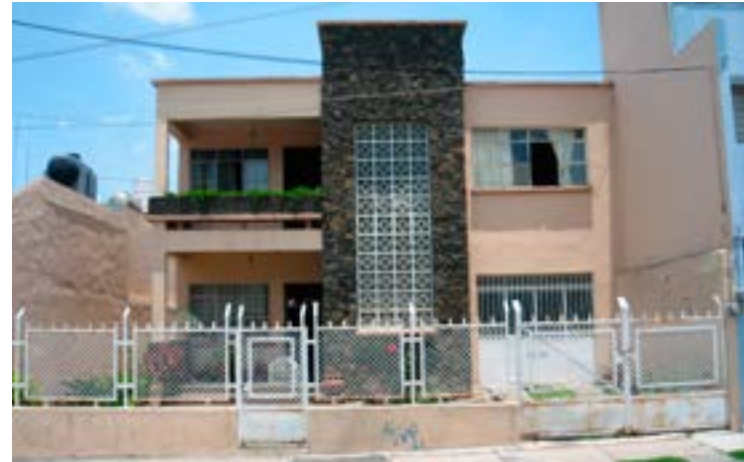
Fig. 7. Terraza y porche de la fachada principal. Casa Peña y Peña, Morelia, Michoacán, 2008. Fotografía: Claudia Bustamante.

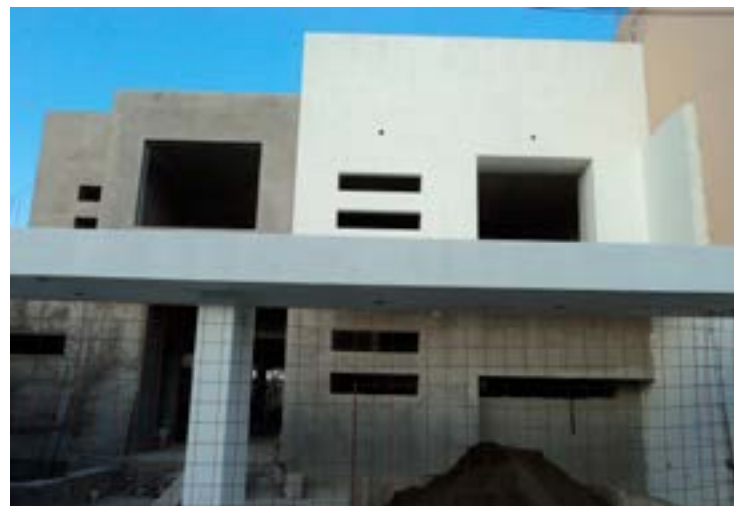
Fig. 8 y 9. Estado actual vivienda Peña y Peña, Morelia, Michoacán, 2012. Fotografías: Gloria Belén Figueroa.

En la actualidad, la vivienda se encuentra en un proceso de adecuación. Debido a esto la edificación, ha perdido la mayoría de sus características arquitectónicas originales. En Morelia, al igual que muchas ciudades del país, la arquitectura del siglo XX se ha visto constantemente amenazada, por lo cual su perdurabilidad –total o parcial– demanda una atención específica. Uno de los obstáculos para abordar el problema de la conservación del patrimonio edificado del siglo XX, es el hecho de que no existe un marco normativo específico, que contribuya a su revalorización y protección.

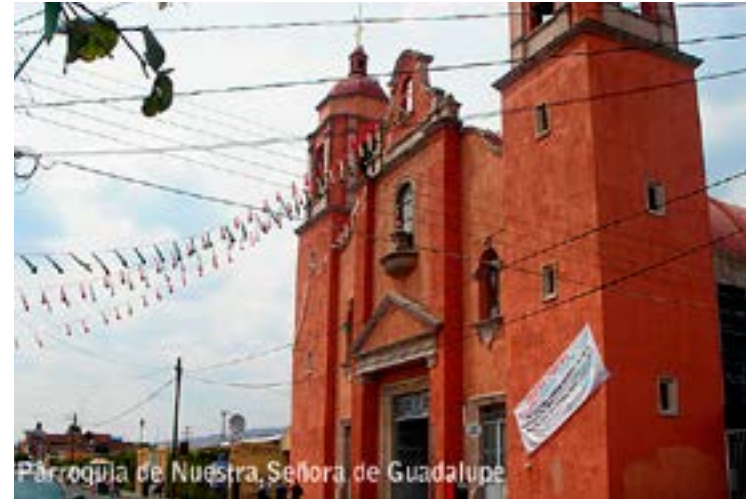
Fig. 15 y 16. Fachada principal y croquis de planta arquitectónica del Templo de Nuestra Señora de Guadalupe, 1980-1996, Morelia, Michoacán. Pueden reconocerse elementos que claramente son reconocidos en la cultura como propios del templo católico (2007). Fotografías: Leticia Selene León.

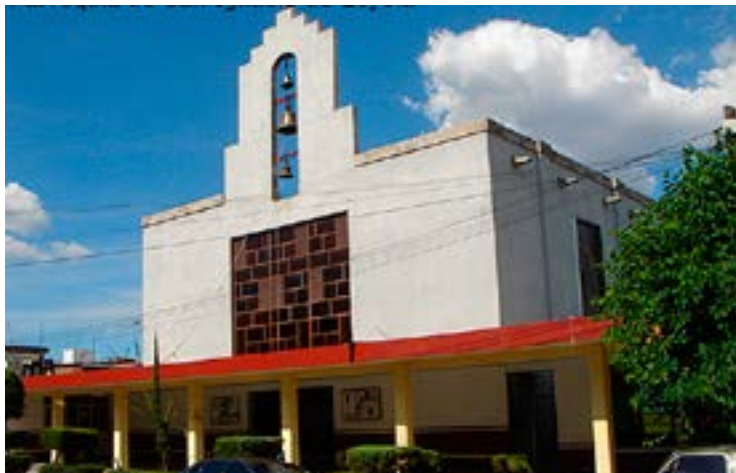
Fig. 17 y 18. Fachada principal y croquis de planta arquitectónica del Templo de San Ignacio de Loyola, 1980-1988, Morelia, Michoacán. Se observa la espadaña simétrica con tres campanas (2007). Fotografías: Leticia Selene León.

En la mayoría de los casos analizados se detectó la presencia de elementos convencionales,³⁰ los cuales conceden al edificio su carácter, no sólo de templo si no de templo católico. En palabras de Umberto Eco "... se ha señalado que en arquitectura existen configuraciones que claramente indican: iglesias, estación ferroviaria, palacio, etc."³¹ Entonces la lectura de estos elementos permite, nuevamente una estrecha relación con la colectividad, pues se configuran como signos que culturalmente dan identidad al templo.

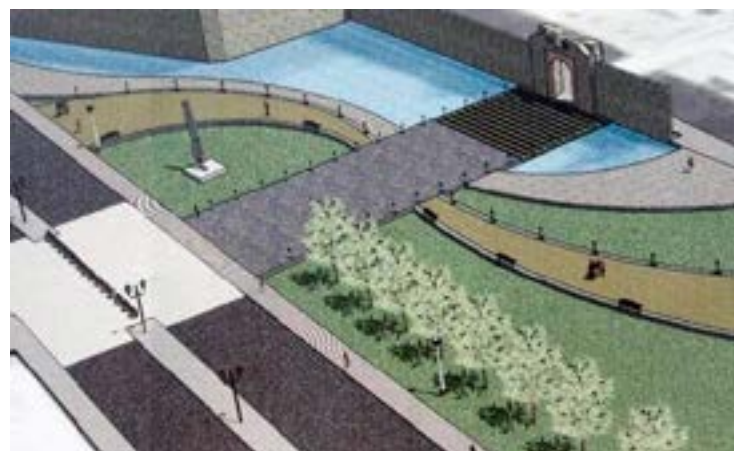
Fig. 2. Primer proyecto de la Plaza de la República. Fuente: Gobierno del Municipio de Campeche.

puerta, convirtiendo gran parte de la plaza en una superficie ajardinada (Fig. 2).
