Patrimonio Arquitectura del Siglo XX. Intervención y valoración

Catherine R. Ettinger McEnulty y Enrique X. de Anda Alanís
Compiladores

8vo Encuentro
Nacional del Comité
de Arquitectura del
Siglo XX
del ICOMOS
Mexicano, A.C.

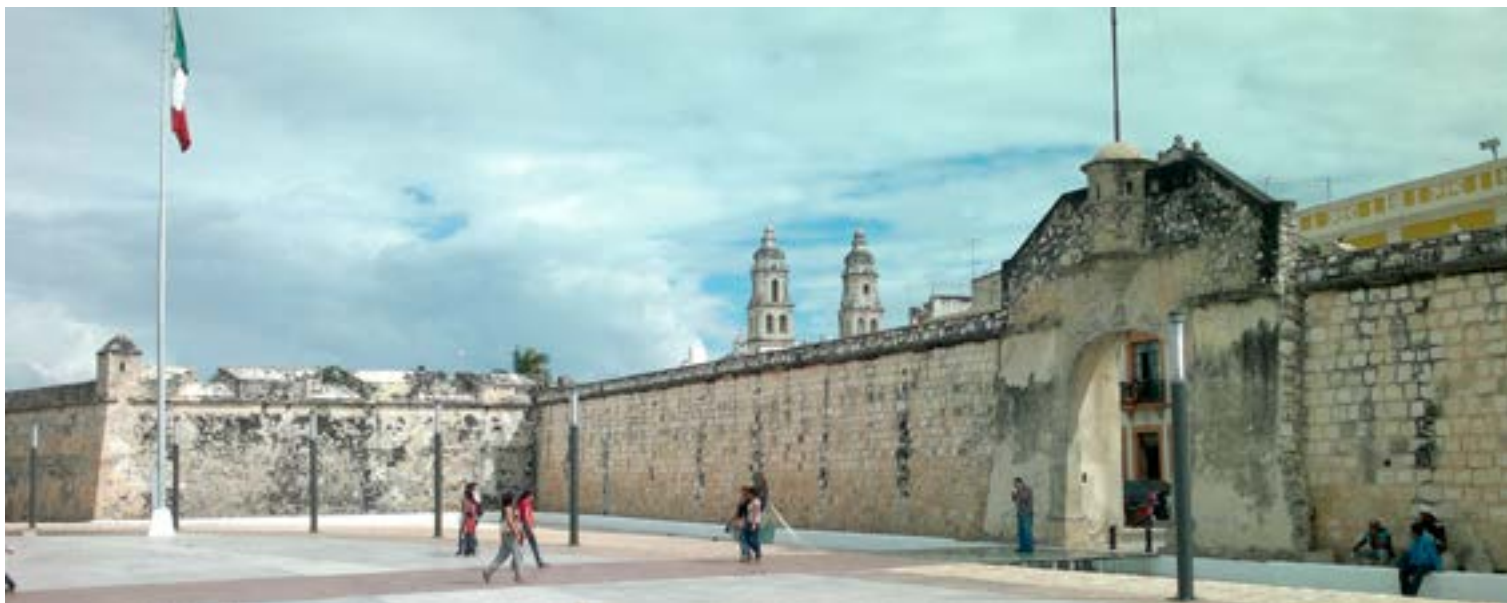
Fig. 3. Vista de la Plaza de la República cerca de la puerta de mar. Fotografía: Josefina del Carmen Campos.

A pesar de que el proyecto se realizó, tomando en cuenta la continuidad con el anterior realizado en la Plaza de las Américas, tuvo sus modificaciones. La principal fue la supresión del área verde que se había previsto, realizando en lugar de éste diversos diseños de texturas de concreto en el pavimento de concreto. Si bien se perdió un elemento de equipamiento urbano de una época importante de la ciudad, al menos se conservó parcialmente el concepto de Plaza en relación a los edificios que se ubican enfrente de ella (Fig. 3).

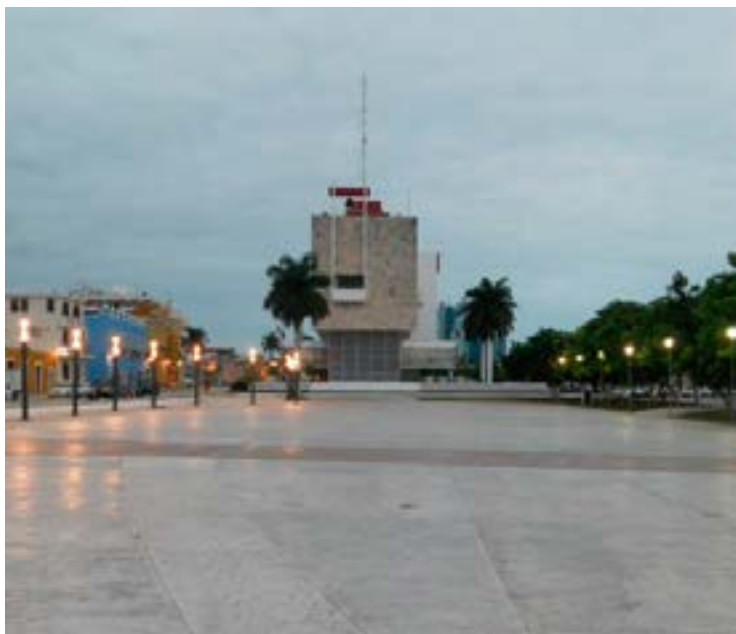
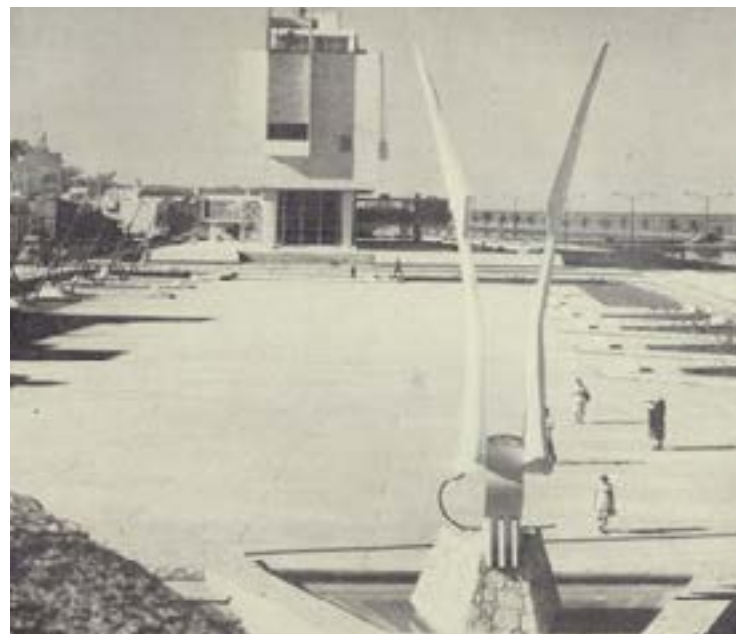
Fig. 4 y 5. La Plaza de la República cuando fue creada y en la actualidad. Fotografía: Josefina del Carmen Campos.

Lo único que se ha ganado con el proyecto, es que no sea un estacionamiento, pero la antigua en forma de serpiente en sus costados que tenía, se perdió, junto con las piedras que se encontraban en su perímetro, que eran parte de unas ruinas arqueológicas. Se ha convertido en parte de la muralla y puerta de mar, que son reconstrucciones, y en fechas próximas la muralla seguirá reconstruyéndose para seguir recreando el patrimonio virreinal que las autoridades han decidido reconstruir y conservar para las ge-

neraciones futuras, perdiéndose los vestigios de la historia arquitectónica del pasado reciente (Fig. 4 y 5).

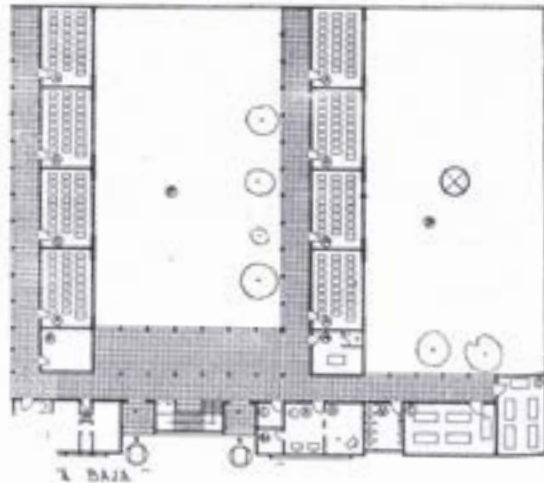
Fig. 6 y 7. Plantas tipo que sirvieron de base para la escuela Justo Sierra. Fuente: Comité Administrador del Programa Federal de Construcción de Escuelas.

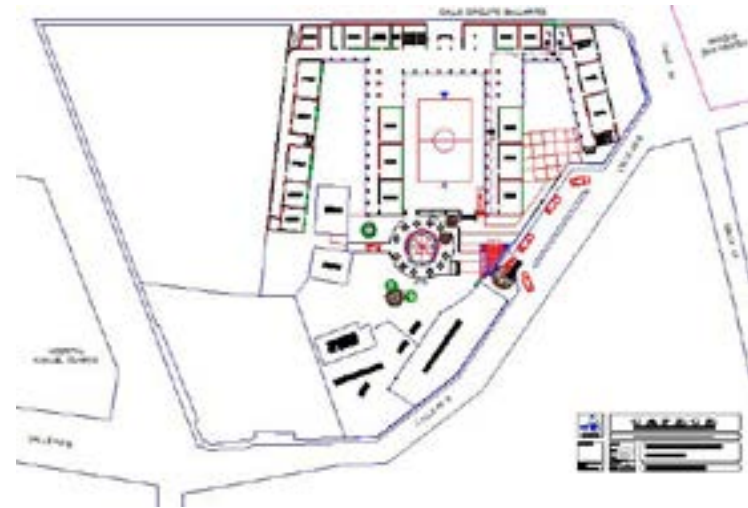
Fig. 8. Planta baja de la escuela demolida. Fuente: Planta proporcionada por el antiguo CAPFCE.

Esta escuela Justo Sierra fue objeto de modificaciones e intervenciones a lo largo de su historia. En el presente año, debido al deterioro que presentaba, se pensó en demolerla y hacer una nueva, siguiendo los nuevos esquemas

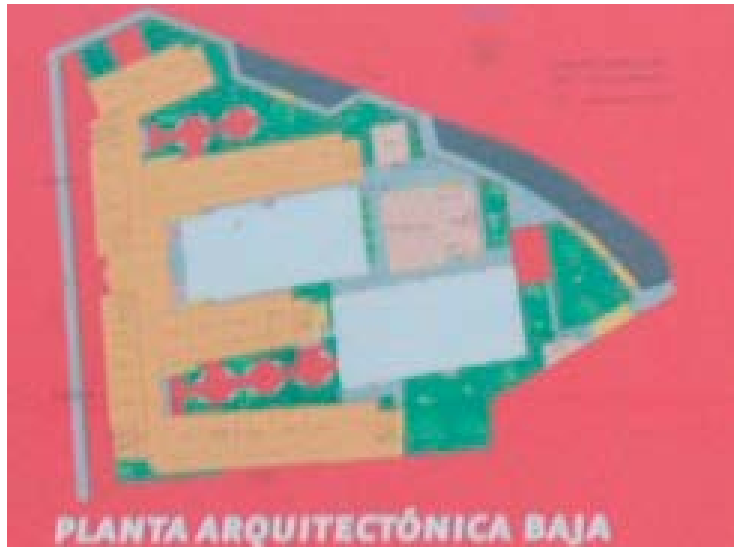
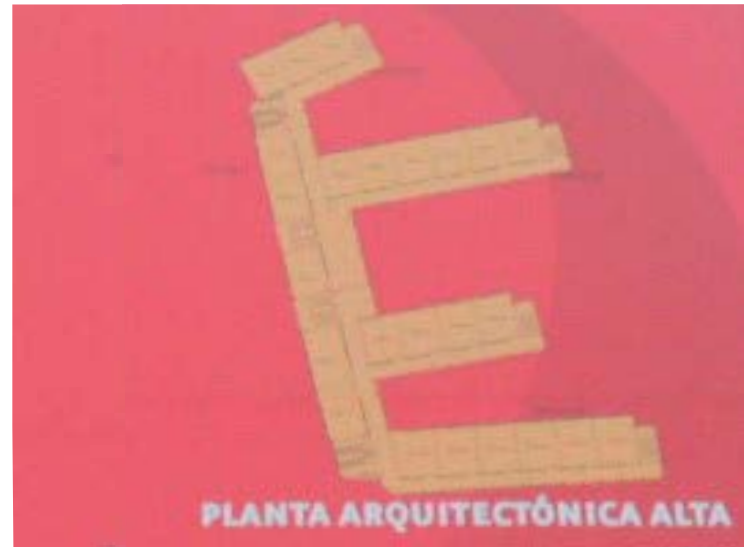
Fig. 9 y 10. Plantas arquitectónicas del proyecto de reconstrucción de la escuela Justo Sierra Méndez.
Fuente: Fotografía: Josefina del Carmen Campos.

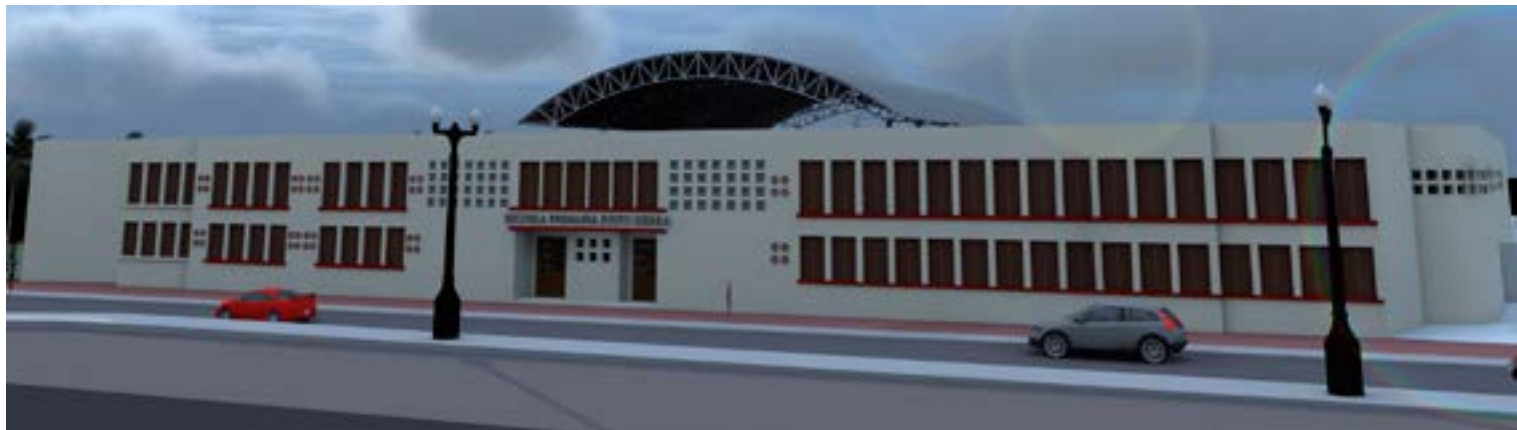
Fig. 11. Perspectiva de la reconstrucción de la escuela Justo Sierra Méndez. Fotografía: Josefina del Carmen Campos.

respecto al alineamiento que tenía, ya que se remitió (Fig. 9, 10 y 11).

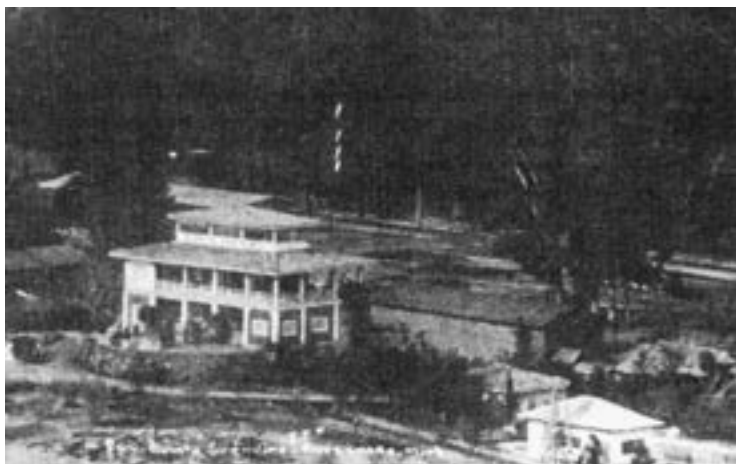
Fig. 5. Vista noreste de la antigua Quinta Eréndira. Fuente: Pátzcuaro. *Cuna de patria y esplendor de cielo* (2006).

espacios o elementos que cambian y en su mayoría es fácil determinar cuáles son. Una fotografía de la época tomada desde lejos permite observar que había corredores abiertos en ciertas zonas de la planta alta, siendo ésta una de las situaciones más contrastantes con la realidad actual del edificio (Fig. 5). Del mismo modo, corredores más pequeños en planta baja tienen la misma característica, lo que indica la tendencia del edificio de contener espacios abiertos hacia el exterior, posiblemente integrándolo al entorno natural inmediato del inmueble pese a las condiciones climáticas de un lugar frío.

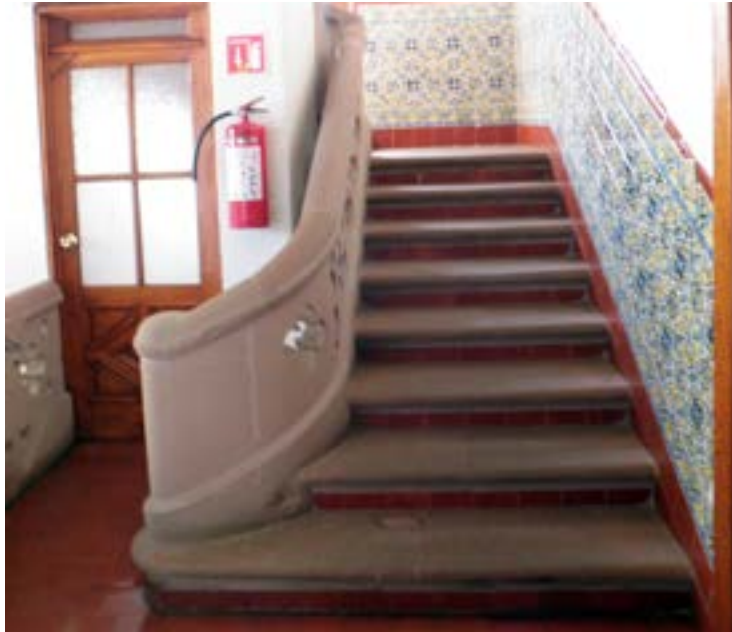
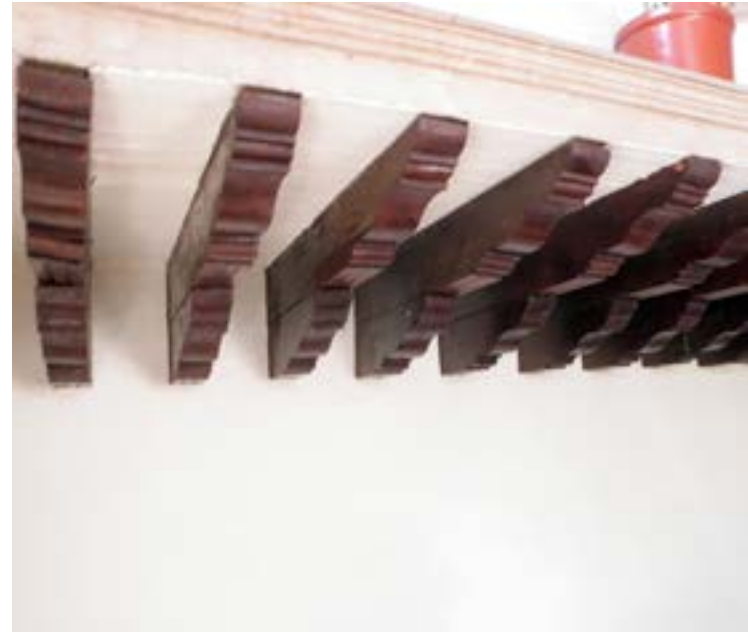
Fig. 6 y 7. Escalera noroeste y detalle de saledizo al interior de la casa. Fotografías: Eder García.

El elemento más resaltante en cuanto a cambios e incongruencias con la idea de un proyecto integral es la escalera. Se trata de un espacio cerrado, lo cual inicialmente no corresponde a la imagen antes mencionada, pero el detalle más interesante de este espacio es una losa en saledizo, sin ninguna funcionalidad que permita determinar que fue construida intencionalmente (Fig. 6 y 7). Este elemento hace suponer que se trata de una edificación por etapas, en la que primeramente se construyó la planta baja y posteriormente los niveles superiores, lo que permitió que el saledizo quedara atrapado en el cubo de la escalera durante dichas modificaciones. La hipótesis anterior justificaría que tanto

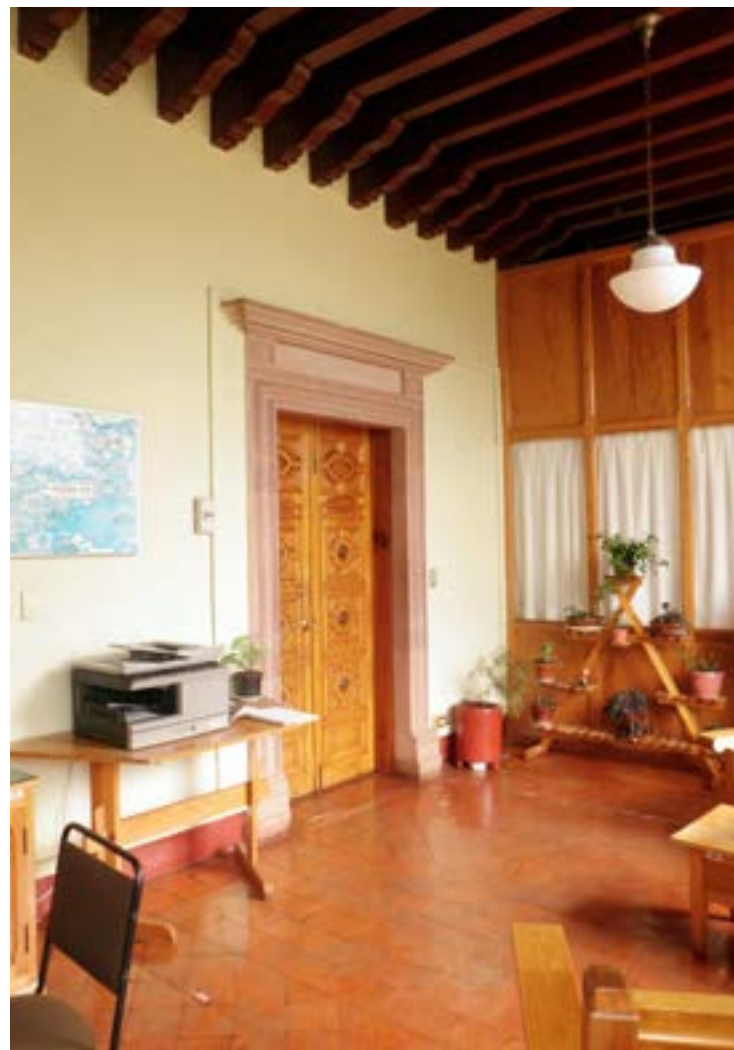
Fig. 8. Oficina adaptada en el antiguo corredor en la planta alta de la casa. Fotografía: Eder García.

En el presente análisis no se pretende hacer un desarrollo de las teorías utilitarias de la arquitectura aplicadas al caso de estudio, sino comprender el uso del edificio como un valor de conservación del inmueble. La mejor forma de conservar un inmueble es mediante su uso,²⁸ y en el caso de las edificaciones históricas éste se logra mediante la conjunción entre la forma antigua y el uso contemporáneo.²⁹ En el caso de la Quinta Eréndira este carácter se hace evidente, al conjugar un espacio utilitario pero con un claro respeto a las preexistencias (Fig. 8).

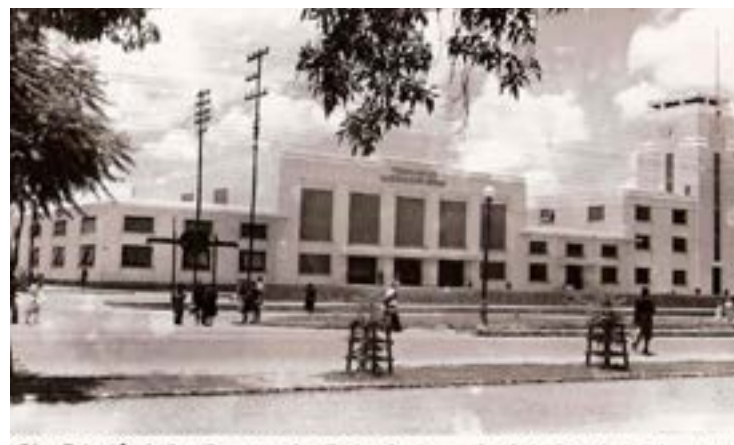
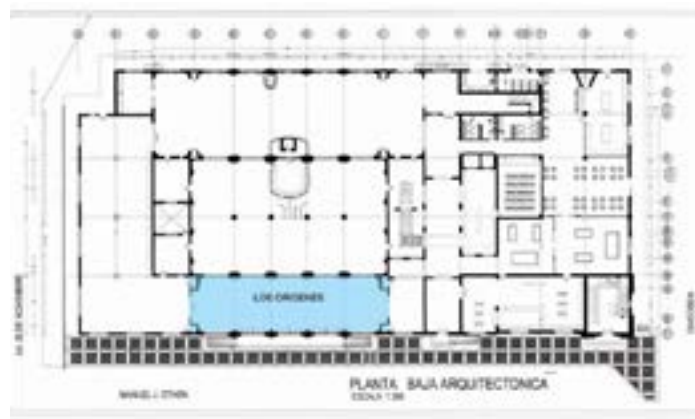
24.- Estación de los Ferrocarriles Nacionales.- San Luis Potosí, S.L.P. - 1942

Fig. 2. Fachada principal de la Estación de Ferrocarriles Nacionales de San Luis Potosí. Fuente: Archivo Histórico del Estado de San Luis Potosí.

Fig. 3. Planta baja del estado original de la Estación de Ferrocarriles Nacionales de San Luis Potosí. Fuente: Archivo SEDUVOP.

Es un edificio representativo del nacionalismo, el proyecto, tomó todas las experiencias de las demás estaciones

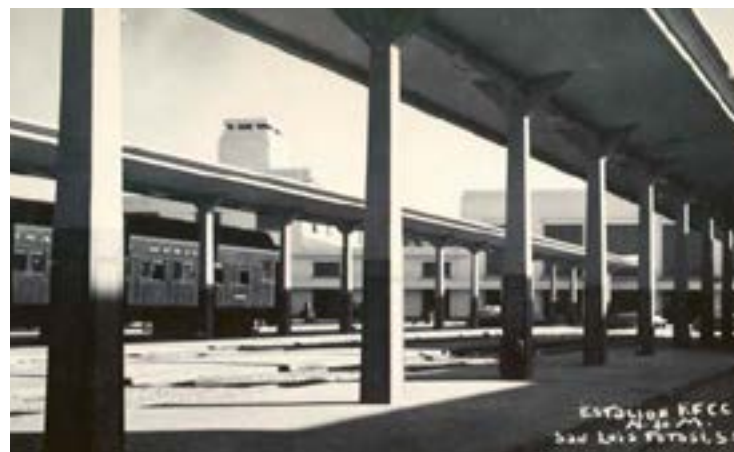
Fig. 4. Andenes y cubiertas, Estación de Ferrocarriles Nacionales de San Luis Potosí. Fuente: Archivo Histórico del Estado de San Luis Potosí.

La planta libre permite el acceso directo al vestíbulo, taquillas de boletos, salas de espera y andenes cubiertos por estructuras de concreto armado. El vestíbulo, las salas de espera y las salas de embarque, se encuentran divididas por ventanales de *block* de vidrio, que permiten la entrada de luz desde el exterior, por la fachada sur y la norte, a su

vez estos tres espacios están comunicados, dejando paso libre a los pasajeros. Unas puertas de herrería dan acceso al vestíbulo general y a la torre, presentan detalles ornamentales *decó*, combinan el vidrio y la lámina. El proyecto hace alarde a la estructura de concreto armado, con columnas traves y losas, éstas últimas perforadas por tragaluces de vidrio, que inundan de luz la sala de espera central, dando un efecto especial al lugar.

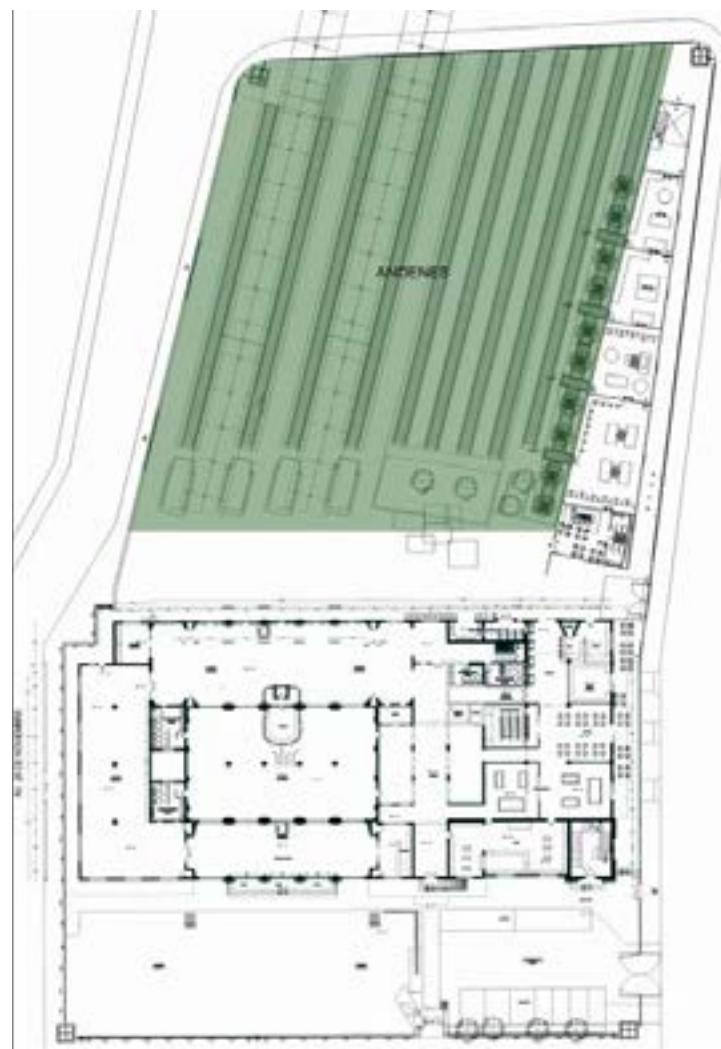
Fig. 8. Plano de conjunto del edificio y los andenes con el nuevo uso como Museo del Ferrocarril. Fuente: Archivo SEDUVOP

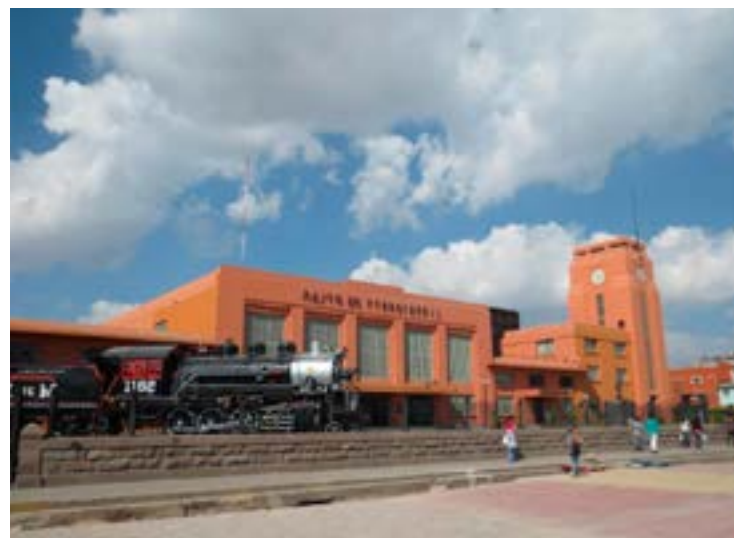
Fig. 9. Fachada principal, Museo del Ferrocarril.
Fotografía: Jesús Villar.

El proyecto para esta vieja estación que había caído en el desuso, el abandono y el retiro de algunos materiales, incluyó la restauración de ventanas, herrerías y pavimentos interiores; la restitución del *block* de vidrio de algunos ventanales fue una de las acciones que devolvió al estado original la fachada principal (material retirado cuando se clausuraron los servicios de la estación). La estructura de concreto hace alarde en todo el edificio, en este reciclaje prevaleció el res-

peto por el espacio, la estructura y los materiales originales; el proceso de restauración fue muy cuidado y la estación recuperó su esplendor.

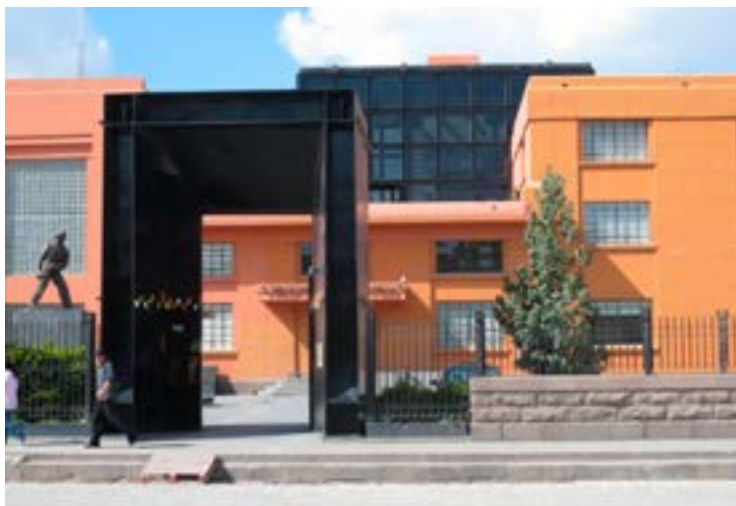
Fig. 10. Acceso al museo, volumen nuevo.
Fotografía: Jesús Villar.

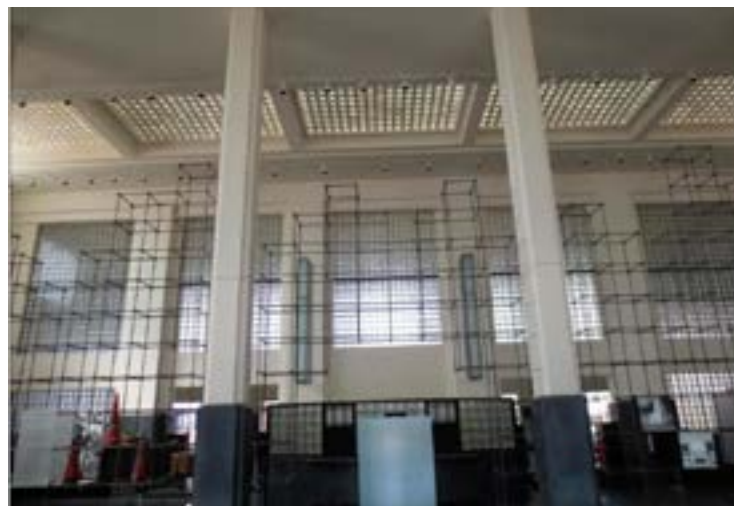
Fig. 11. Volumen nuevo, vestíbulo y circulaciones verticales.
Fotografía: Jesús Villar.

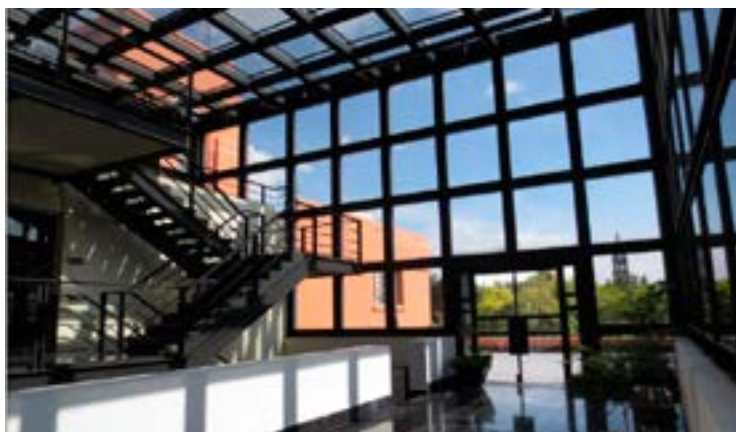
Fig. 12. Antigua sala de espera, hoy sala de exposiciones.
Fotografía: Jesús Villar.

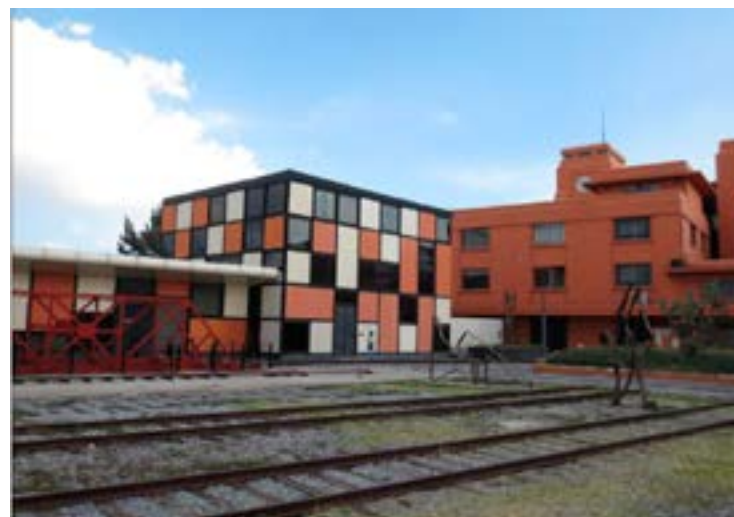
Fig. 14. Nuevos volúmenes parte posterior del museo.
Fotografía: Jesús Villar.

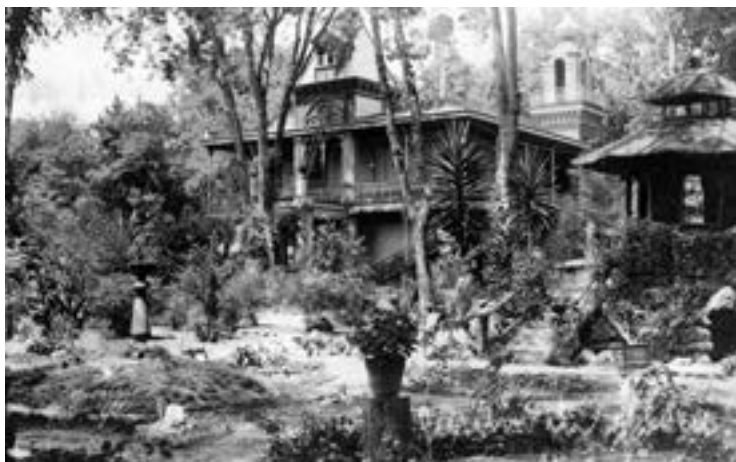
Fig. 1. Imagen de Jardín de Flora en que se observa la gran importancia que tenía la vegetación en torno al chalet.

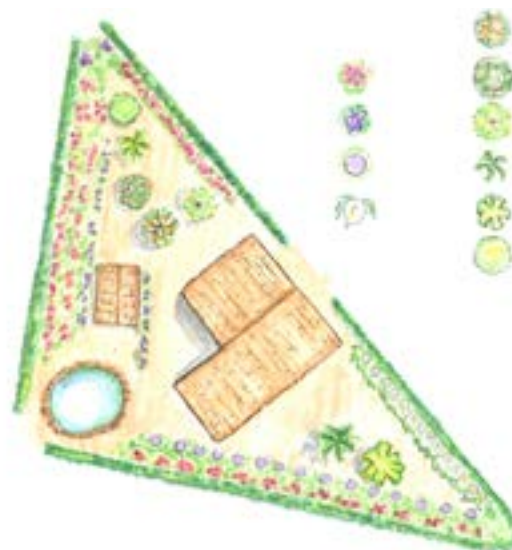
Fig. 4. Acuarela que ilustra la ubicación de la vegetación en el lote 19 siguiendo el plano original que entregó la concesionaria del lote Luisa Maldonado de Ortega. Elaboró: Luz María Frías.

En 1919 se solicitó a cada uno de los concesionarios un plano que indicara el diseño de sus jardines y los plantíos existentes en el lote. De este censo se conservan únicamente dos planos: una acuarela del lote 3 y un croquis del lote 19. El primero presenta únicamente el diseño general de predio y la división de los jardines en parterres, mien-

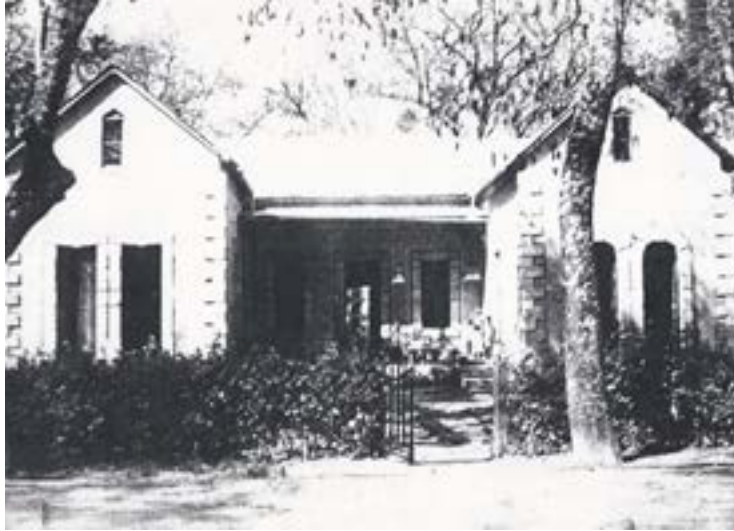
Fig. 7. Casa del lote 3. Se observa el uso de setos bajos para delimitar el espacio. Cortesía: José Jara.

En el tema de las divisiones entre lotes es otro aspecto que puede retomarse. Una de las cualidades espaciales que se buscaba lograr a través de los reglamentos era la continuidad espacial entre los lotes y estos se delimitaban con setos o, según se observa en fotografías históricas, rejas con enredaderas. Se reconoce desde luego la necesidad actual de tener control de ingreso en torno a las instituciones que ocupan las casas, pero sería importante retirar malla ciclónica, donde ésta aparece a favor de enrejados de mayor transparencia.

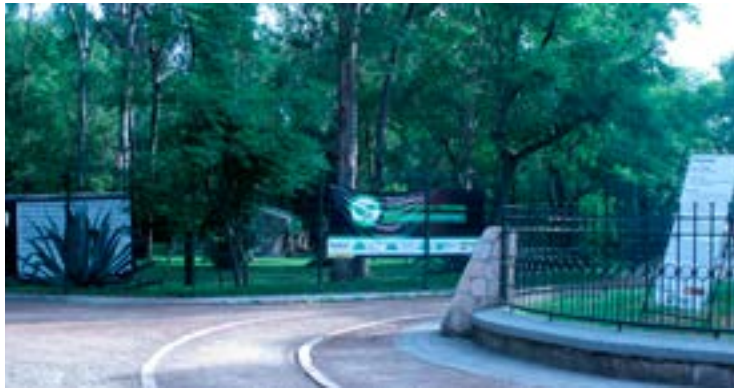
Fig. 8. Señalética diversa actual en el Bosque Cuauhtémoc. Fotografía: Catherine R. Ettinger.

El exceso de señalética es un problema que, a mi juicio, aqueja muchos sitios históricos y el bosque no es excepción. Placas que anuncian que es un sitio patrimonial y letreros explicativos, lejos de contribuir al sitio, lo degradan visualmente. Un ahuehuete, circundado por una reja baja, con una placa alusiva y, además una lona explicativa, es un ejemplo de lo anterior. En particular el
